Sachstandsbericht Bodensanierung Eppsteiner Straße

Berichtszeitraum:	01.04.2016 – 30.06.2016
Betriebsweise:	<p>Vier Sanierungsabschnitte (Felder 1-4), von Nord nach Süd abschnittsweise zu sanieren. Sanierungsabschnitte 2 und 3 sind am höchsten kontaminiert.</p> <p>(1) Bodenluftabsaugung (BLA) über vier Absaugstränge mit 23 Brunnen und Flächendrainage, Absaugrate: z.Zt. 100 - 130 m³/h Bodenluft.</p> <p>(2) Dampf-Luft-Injektion (DLI) ab 07.05.2015 an I2, I3, I5, seit 09.09.2015: I4, seit 16.02.2016: I2, I3, I4, I5 und I8. Luftdurchsatz: 15 - 25 m³/h. Seit 22.06.2016 DLI im intermittierenden Betrieb (3 h DLI ein, 3 h DLI aus).</p> <p>(3) Schicht- und Sickerwasserförderung über 17 Brunnen, im Juni: ca. 190 l/h, davon ca. 30 l/h aus GWM5 und 12 l/h Kondensat aus der Bodenluft, Wasserförderung im Quartal: 409 m³.</p>
Durchschnittlicher LHKW-Austrag pro Tag:	<p>Durchschnittlicher LHKW-Austrag: 2,2 kg/d im Quartal</p> <p>April: 2,4 kg/d bei 770 mg LHKW/m³</p> <p>Mai: 2,1 kg/d bei 660 mg LHKW/m³</p> <p>Juni: 2,6 kg/d bei 750 mg LHKW/m³</p>

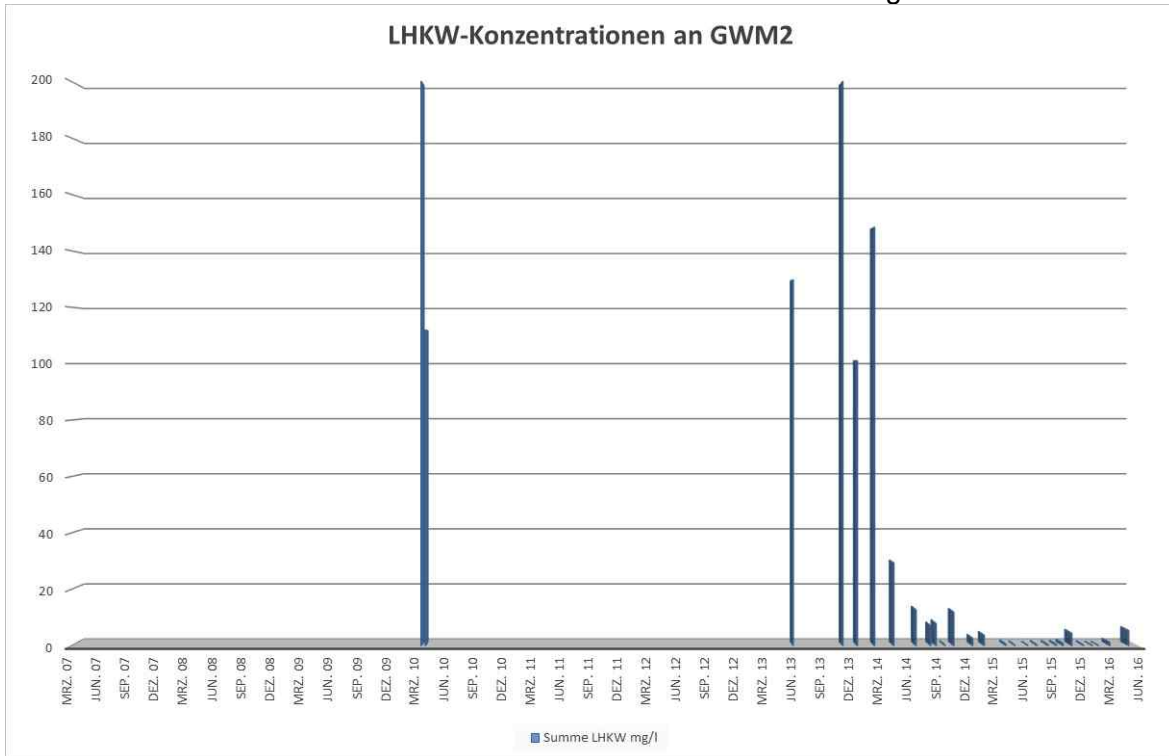
Summe LHKW an Grundwassermessstelle GWM2 auf der Sanierungsfläche

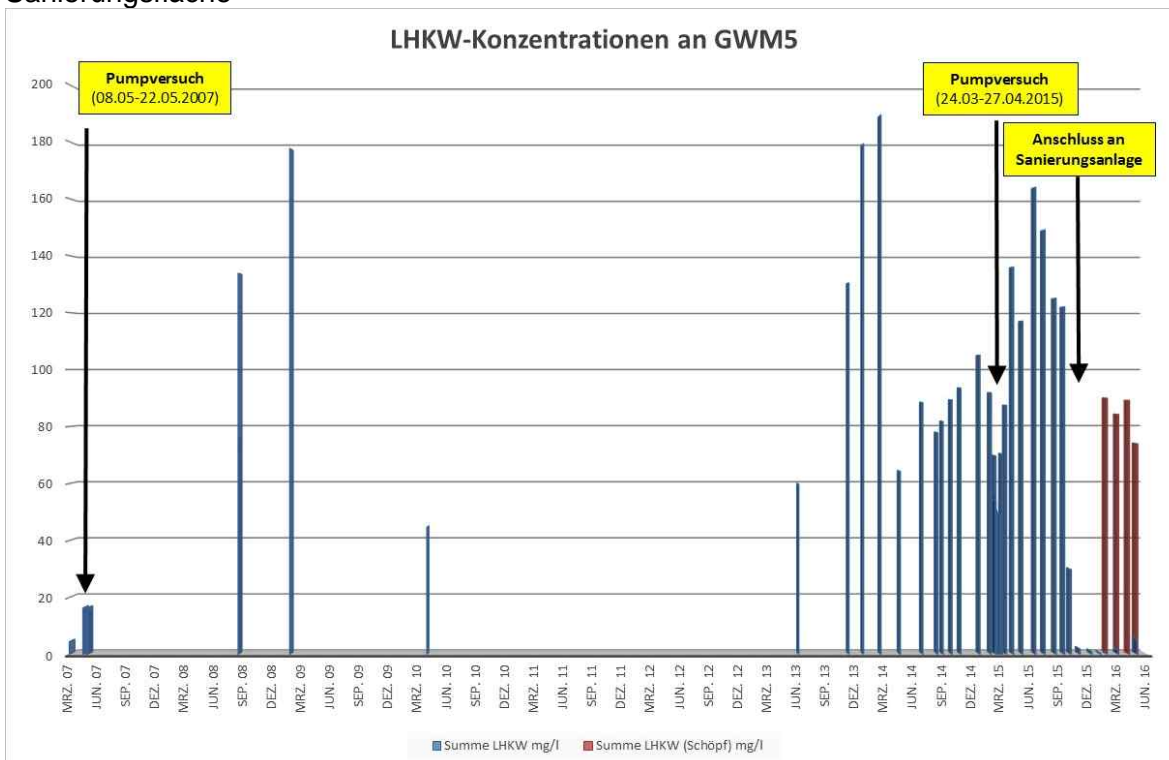
Summe LHKW an Grundwassermessstelle GWM5 in der Eppsteiner Straße gegenüber Sanierungsfläche

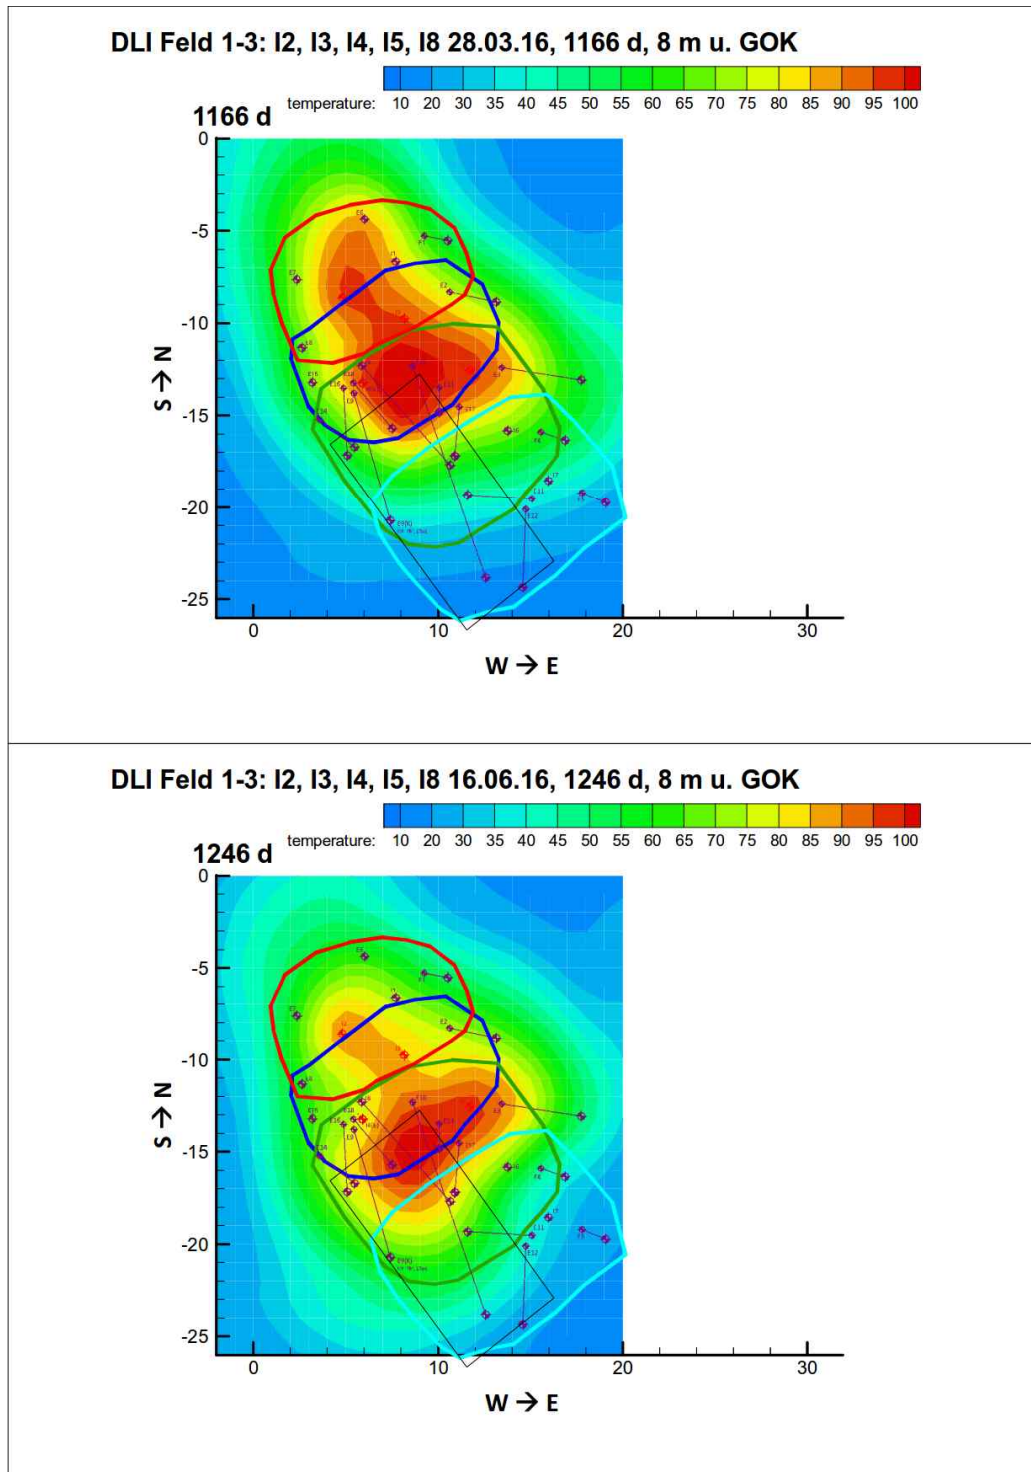
Darstellung der Temperaturentwicklung im Untergrund
