Oberflächengewässer in Frankfurt am Main 1996 – 2017

Bericht zur hygienischen Qualität

Stadt Frankfurt am Main

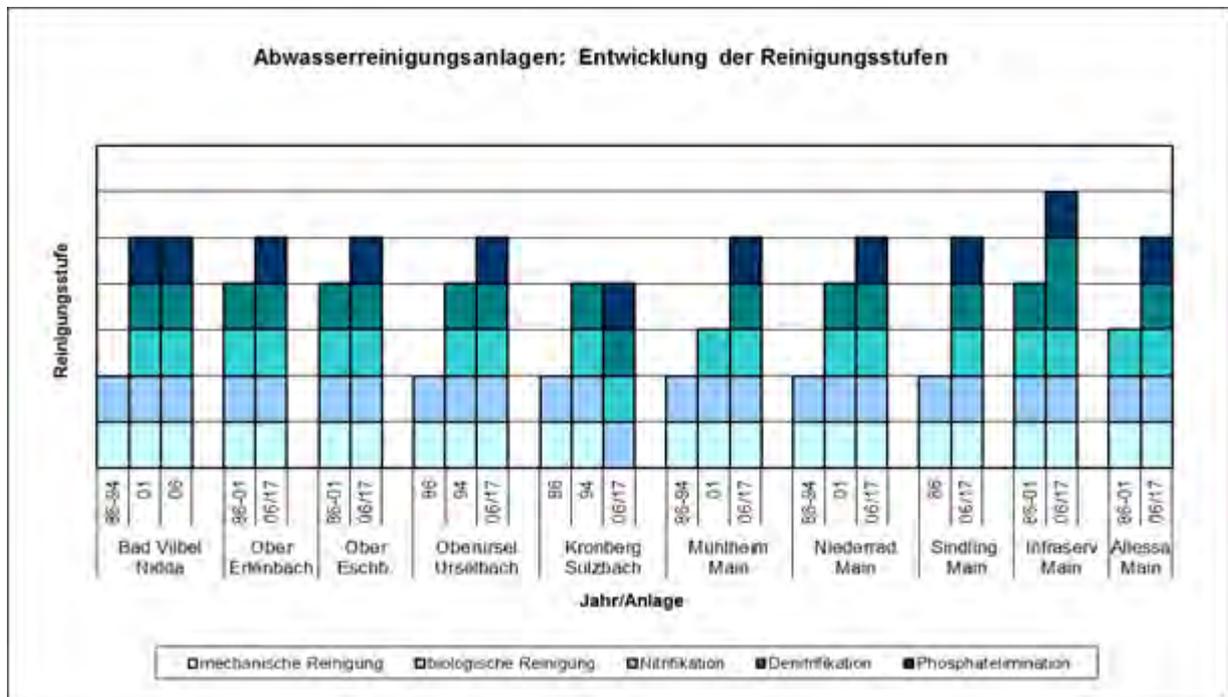
Abbildung 2: Entwicklung der Ausbaustufen der kommunalen und industriellen Abwasserreinigungsanlagen der Frankfurter Oberflächengewässer

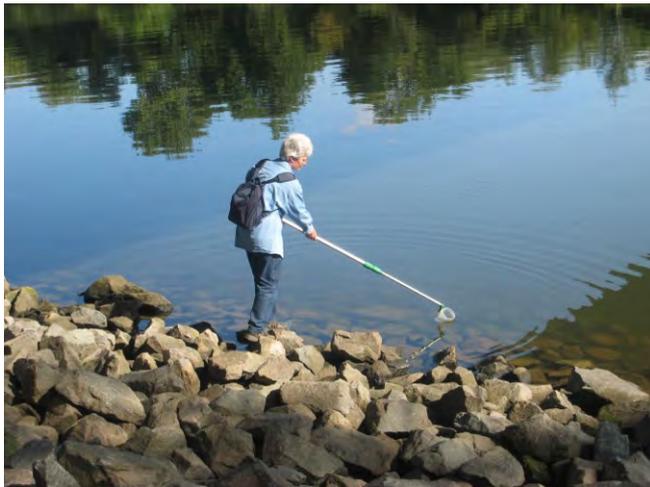
Probenahmetechnik

Mittels einer Probenahmestange werden die Proben in ca. 1 m Entfernung vom Ufer, kurz unterhalb der Wasseroberfläche, in die Probenahmegefäße gefüllt und umgehend an das Untersuchungsinstitut weitergeleitet.

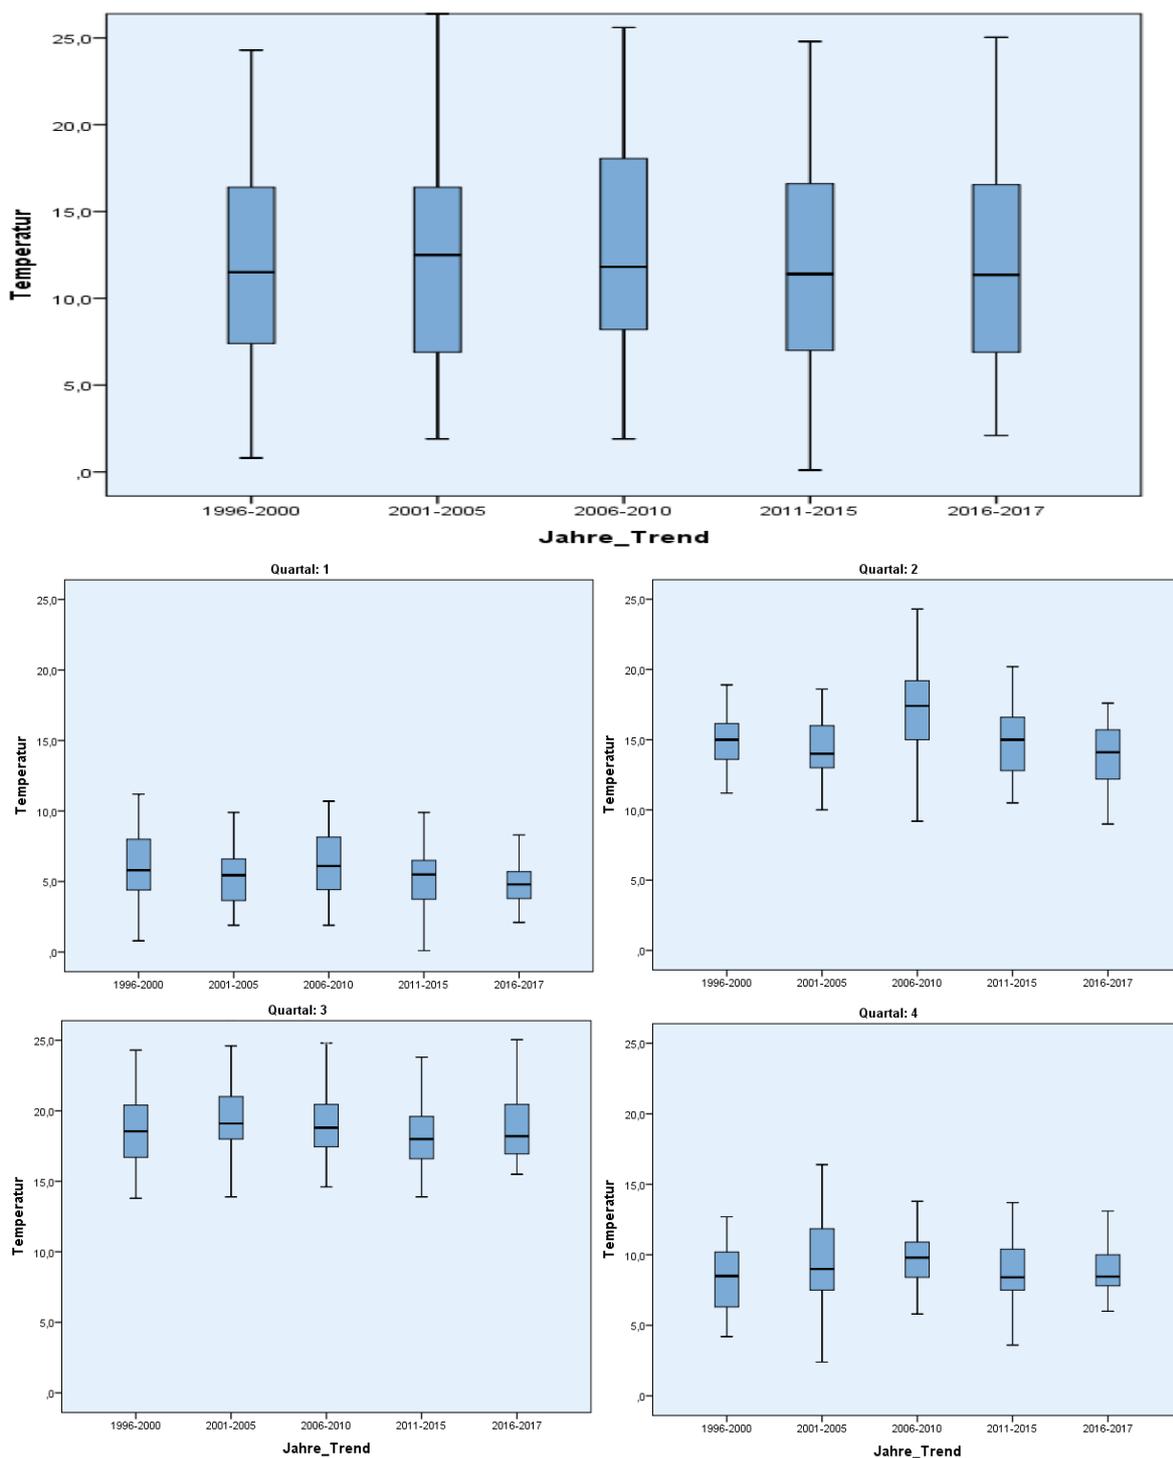
Abbildung 3: In den Frankfurter Oberflächengewässern gemessene Temperaturen über die Jahre 1996-2017 insgesamt (oben) und getrennt nach Jahreszeiten (Quartalen) unten

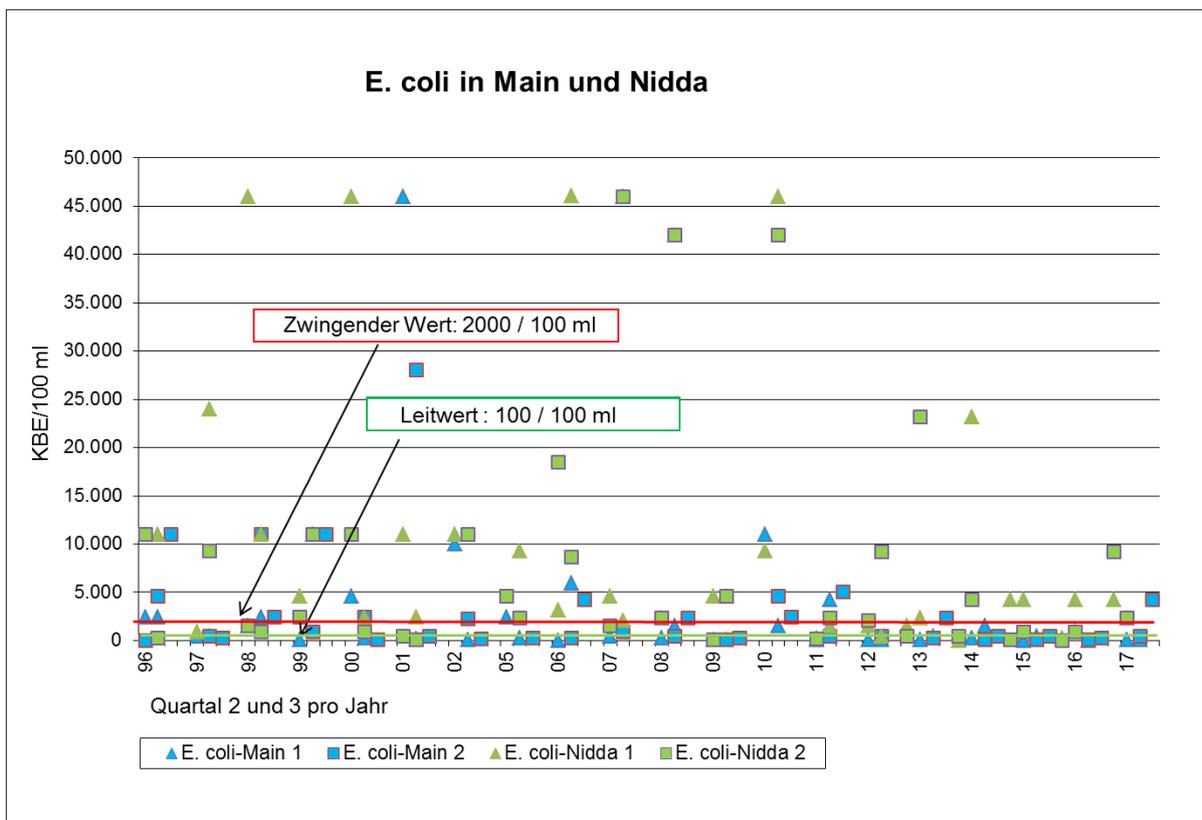
Abbildung 4: E-coli-Konzentration in Main und Nidda (Messwerte 1996 – 2017)

30 % (Main 1) bzw. 45 % (Main 2) Befunde für E.coli liegen über dem zwingenden Wert von 2000 E.coli/100ml. 68 % (Main 1) bzw. 89 % (Main 2) der E.coli Proben liegen über dem Leitwert.
 80 % (Nidda 1) bzw. 60 % (Nidda 2) aller E.coli - Befunde der Nidda liegen über dem zwingenden Wert, 98 % (Nidda 1) bzw. 89 % (Nidda 2) der Proben liegen über dem Leitwert für E.coli.

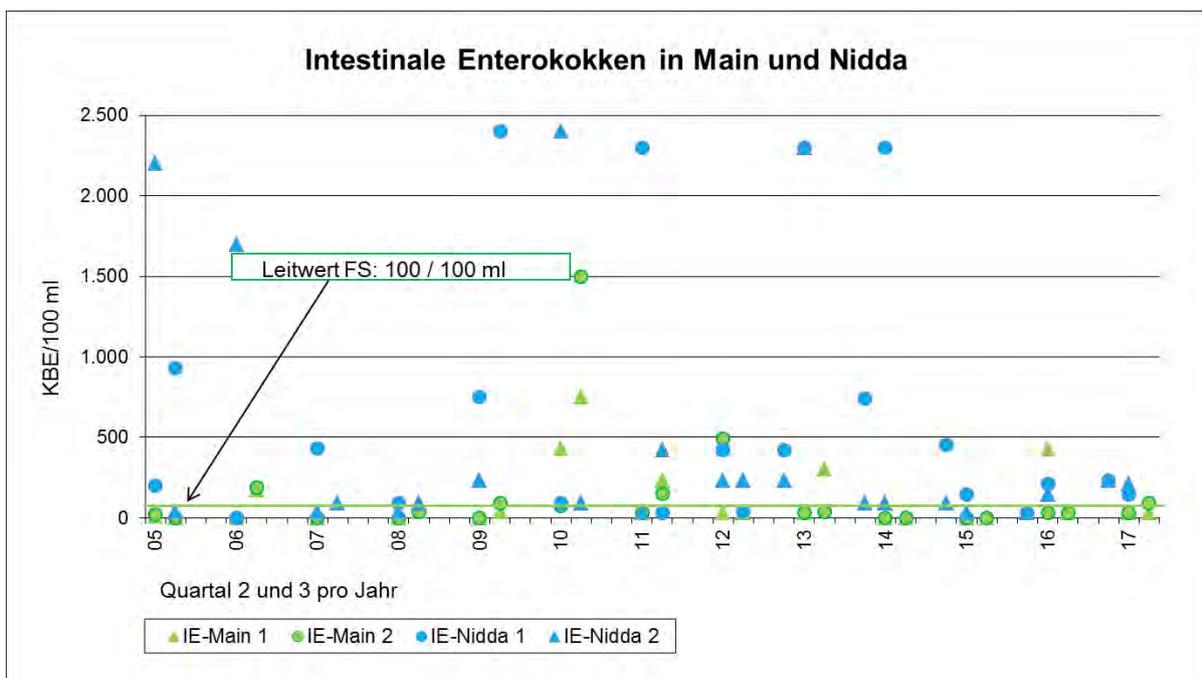
Abbildung 5: Intestinale Enterokokken-Konzentration in Main und Nidda (Messwerte 2005 – 2017)

27 % (Main 1) bzw. 23 % (Main 2) der Befunde an Intestinalen Enterokokken im Main liegen über dem geforderten Leitwert.
 77 % (Nidda 1) bzw. 54 % (Nidda 2) der Nidda-Proben zeigen Gehalte an Intestinalen Enterokokken über dem geforderten Leitwert von 100 /100 ml.

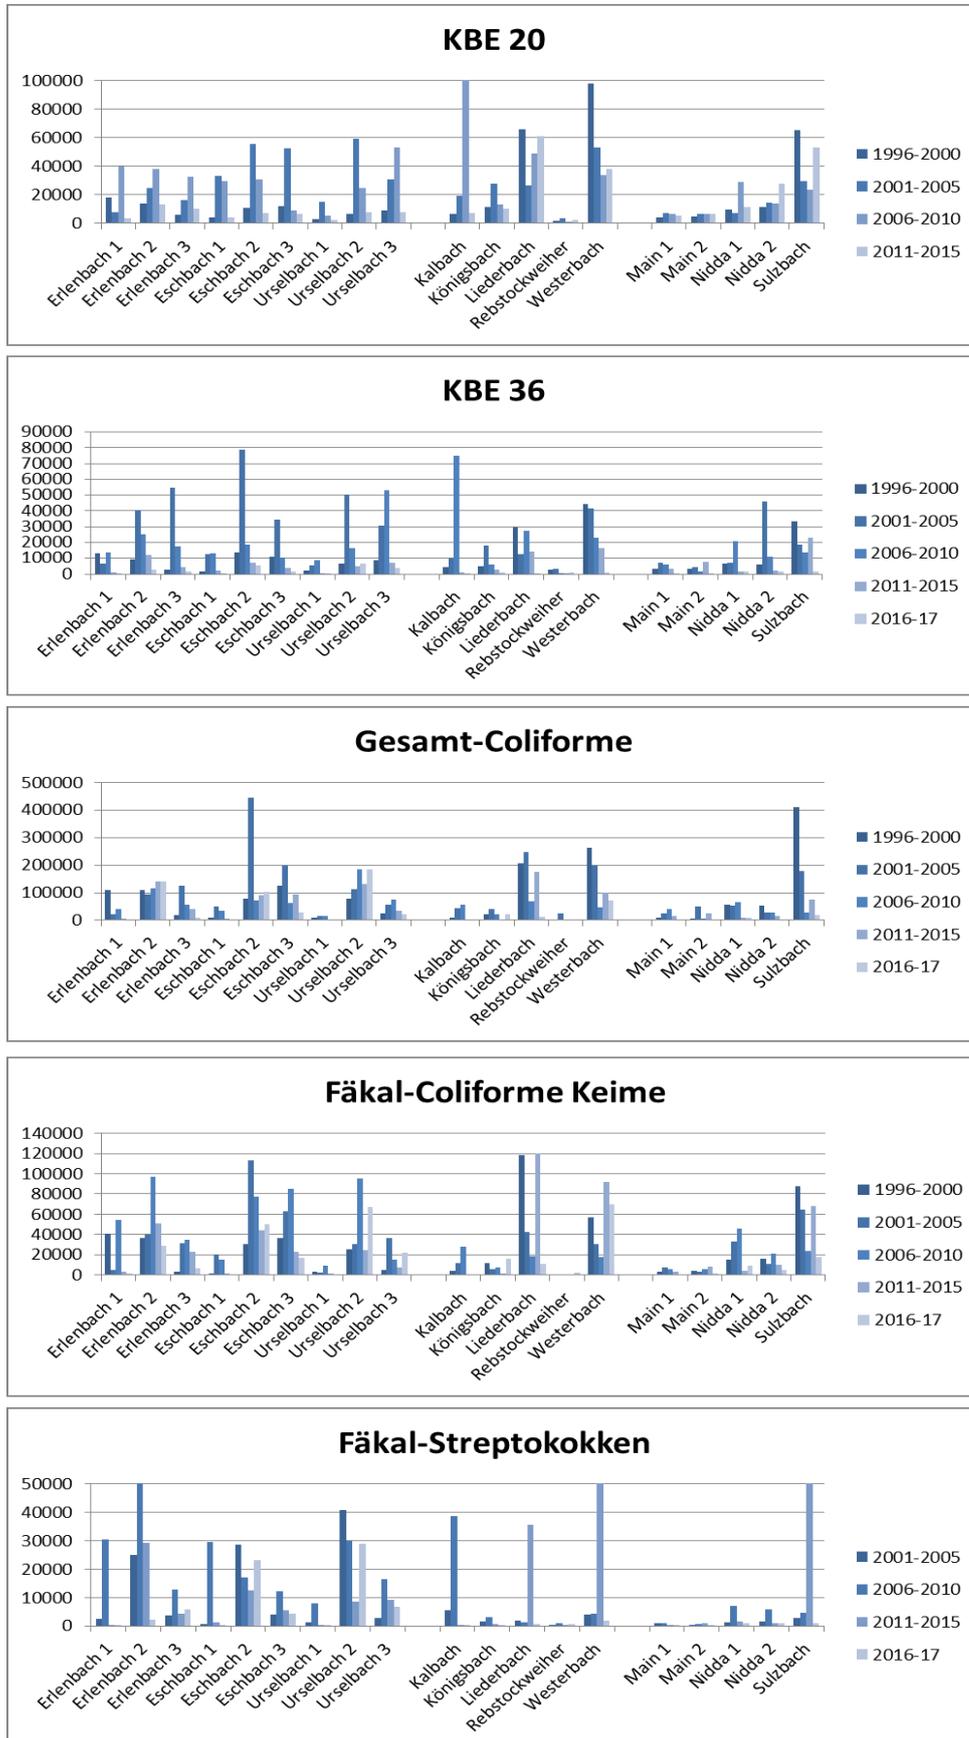
Abbildung 6: Ergebnisse der Untersuchungen der Frankfurter Oberflächengewässer auf KBE 20°C, KBE 36°C, Fäkal- und Gesamt-Coliforme sowie Fäkal-Streptokokken in verschiedenen 5-Jahreszeiträumen (5-Jahres-Mittelwerte; angegeben sind Erreger/100 ml)

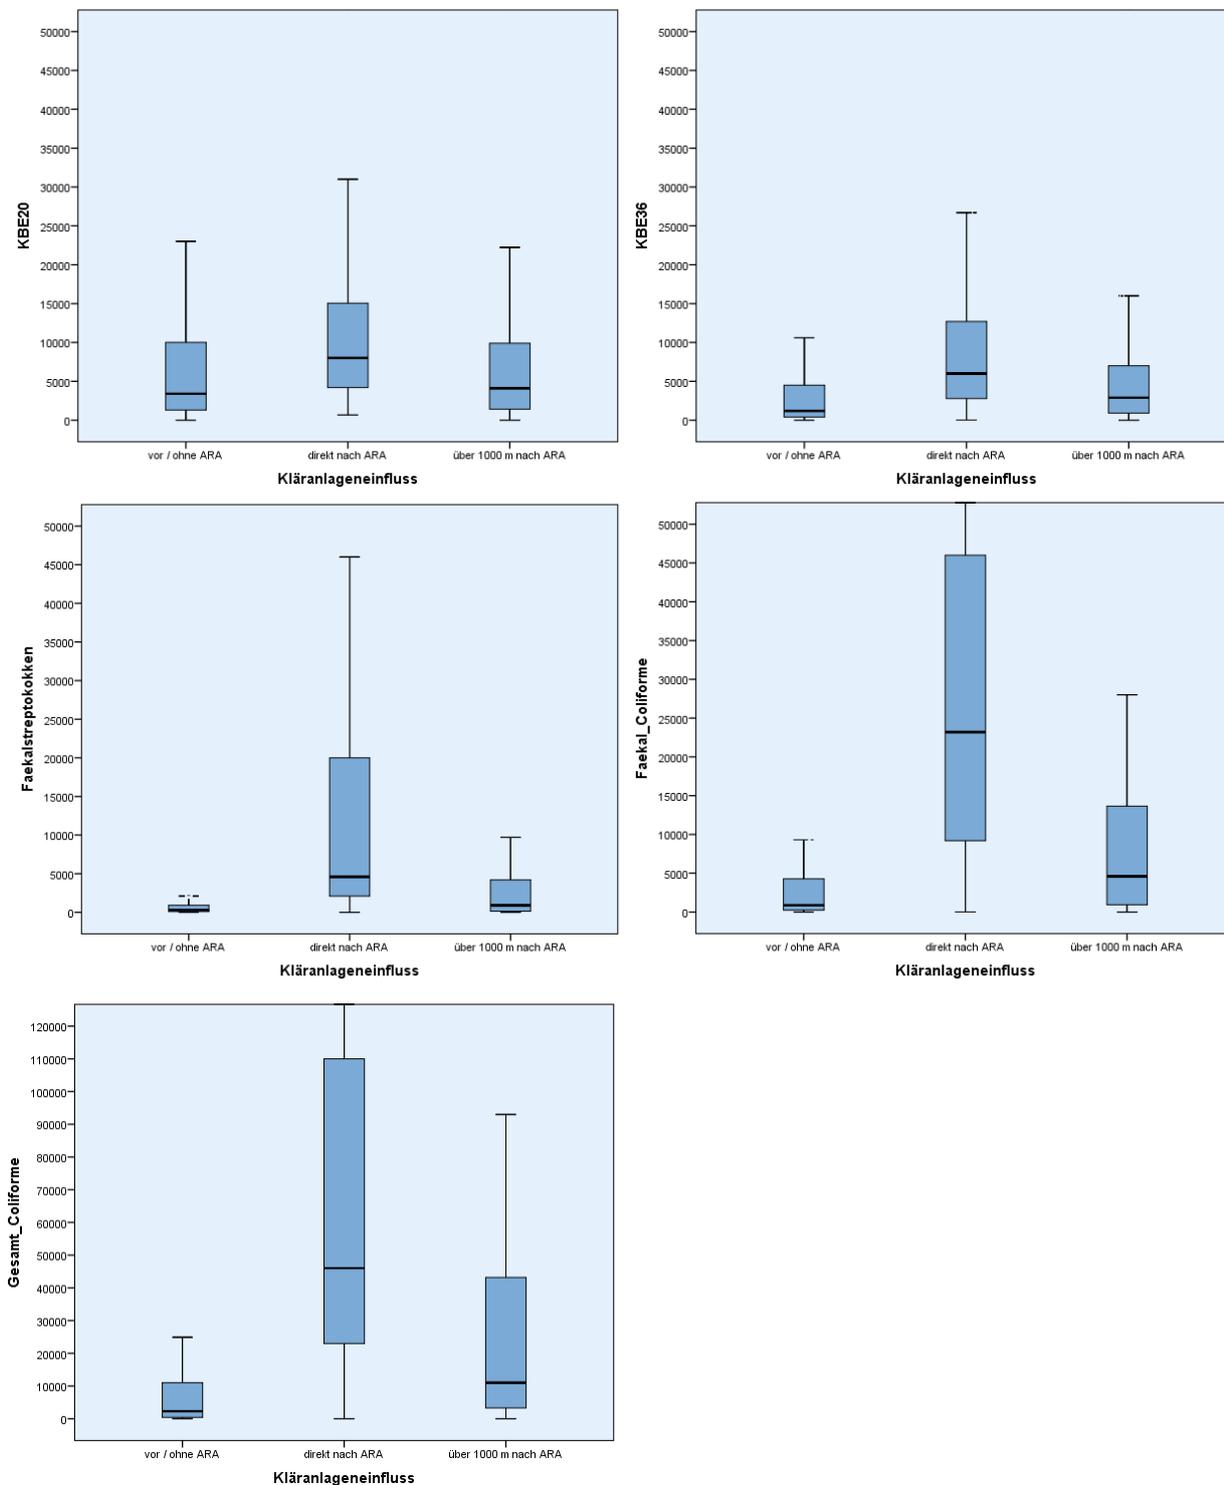
Abbildung 7: Ergebnisse der Untersuchungen der Frankfurter Oberflächengewässer auf KBE 20°C, KBE 36°C, Fäkal- und Gesamt-Coliforme sowie Fäkal-Streptokokken in Abhängigkeit von dem Einfluss einer Kläranlage (angegeben sind Erreger/100 ml)

Einfluss von Kläranlagen: Es sind eindeutige, signifikante Zusammenhänge zwischen den Erreger-Nachweisen und der Lage zu einer Abwasserreinigungsanlage (ARA) erkennbar (signifikant positive Korrelationen sind rot unterlegt) (Tabelle 10), d. h. vor Abwasser-Reinigungs-Anlagen werden – wie erwartet – geringere Keimzahlen gefunden als im Unterlauf der Kläranlagen, wobei die höchsten Belastungen unmittelbar nach den Kläranlagen auftraten. Dabei waren die Zusammenhänge bei den Coliformen und Fäkal-Streptokokken am stärksten. Dies ist auch in den Grafiken (Abbildung 7) erkennbar (alle Gewässer zusammen, Box-Plots für Gewässer ohne Kläranlageneinfluss, direkt hinter Kläranlagen und mit Einfluss durch weiter entfernte Kläranlagen am Oberlauf der Probenahmestellen).

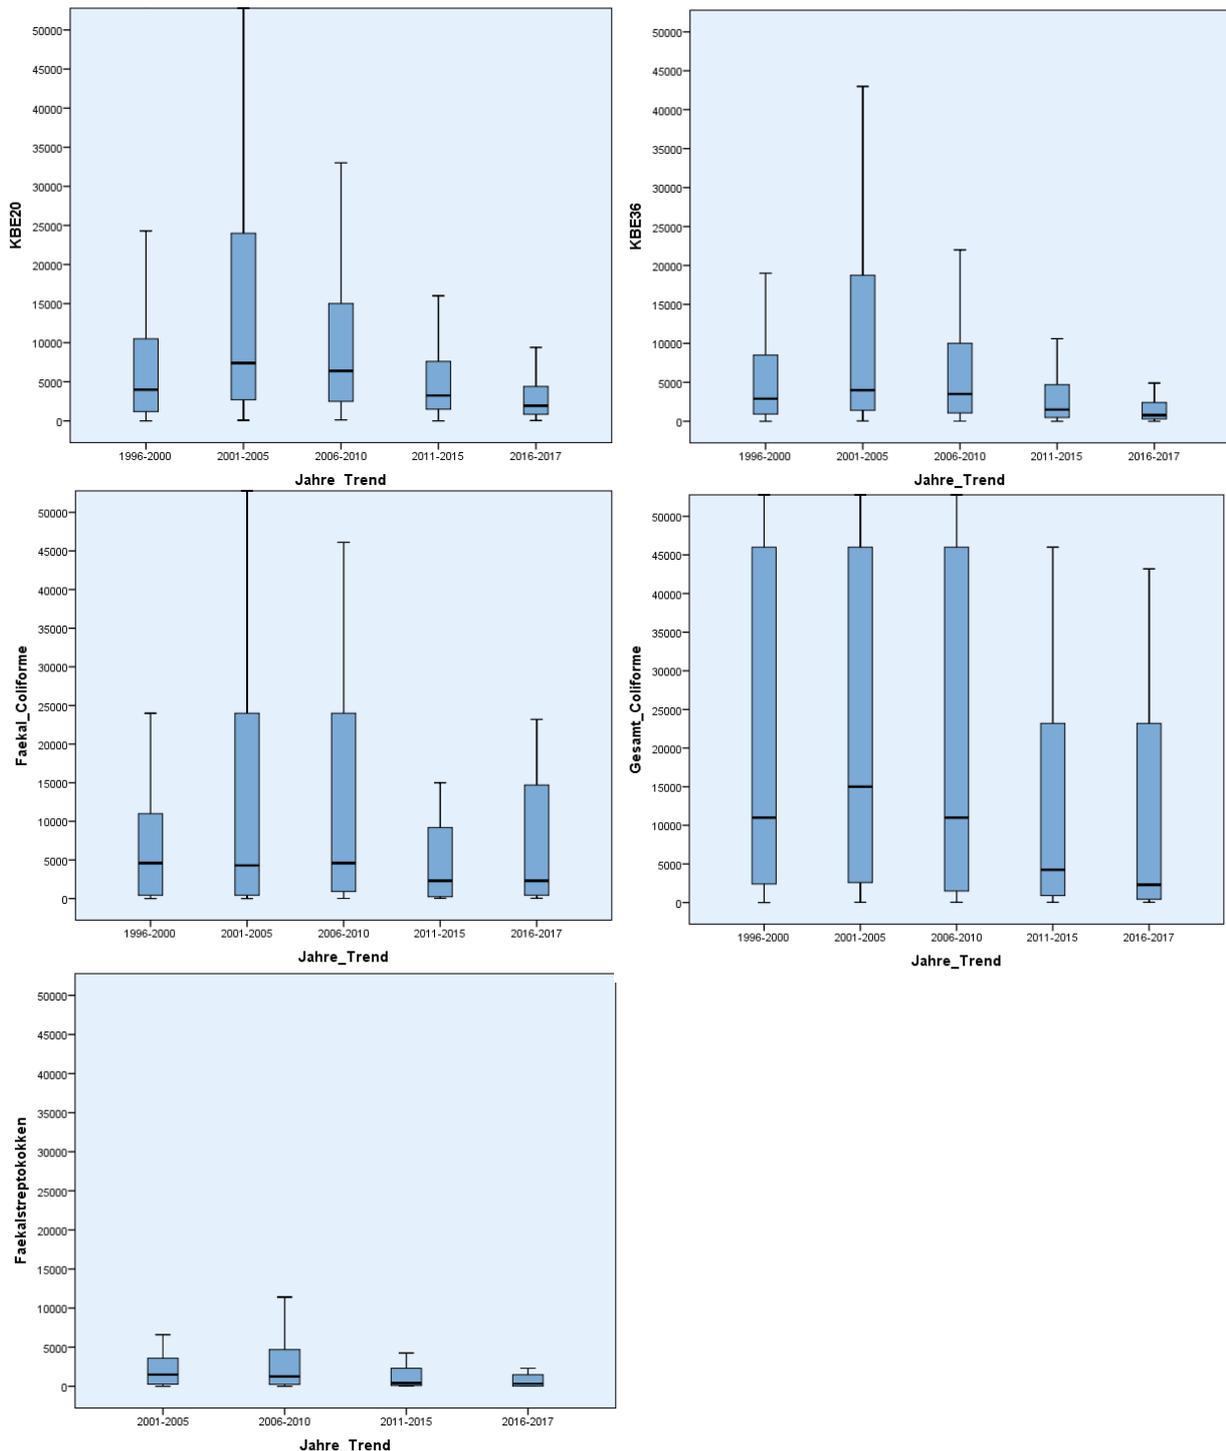
Abbildung 8: Ergebnisse der Untersuchungen der Frankfurter Oberflächengewässer auf KBE 20°C, KBE 36°C, Fäkal- und Gesamt-Coliforme sowie Fäkal-Streptokokken im zeitlichen Trend (angegeben in 5-Jahreszeiträumen, Erreger/100 ml)

Die in den oben dargestellten Korrelationsrechnungen (Tabelle 10) festgestellten hochsignifikanten Abnahmen der Keimzahlen bei 20°C und bei 36°C, der Fäkal- und Gesamt-Coliformen sowie der Fäkal-Streptokokken über die Zeit lassen sich auch in der nachfolgenden Box-Plot-Darstellung gut erkennen (Abbildung 8). Die höchsten Werte wurden in den Jahren 2001-2005 festgestellt, danach zeigt sich der abnehmende Trend. Bei den Fäkal-Coliformen ist dieser Trend jedoch am wenigsten deutlich ausgeprägt.

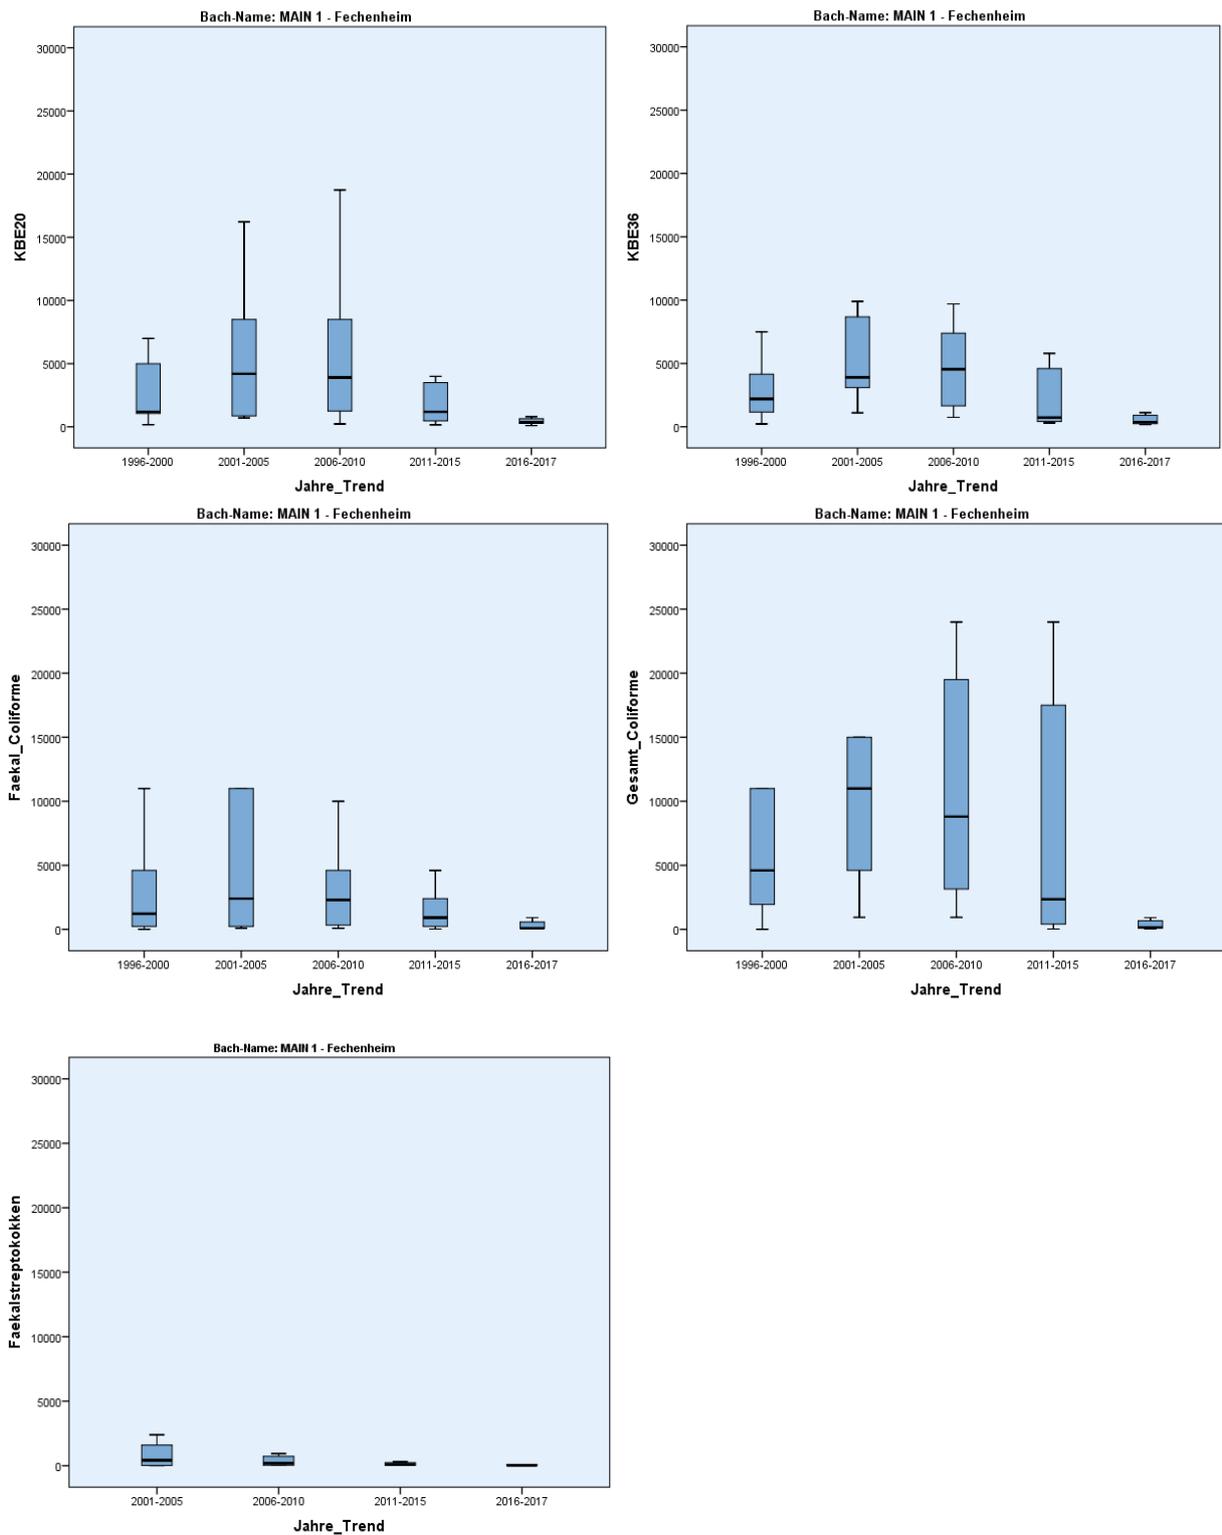
Abbildung 9: Main bei Fechenheim (Main 1): Ergebnisse der Untersuchungen auf KBE 20°C, KBE 36°C, Fäkal- und Gesamt-Coliforme sowie Fäkal-Streptokokken im zeitlichen Trend (angegeben in 5-Jahreszeiträumen, Erreger/100 ml)

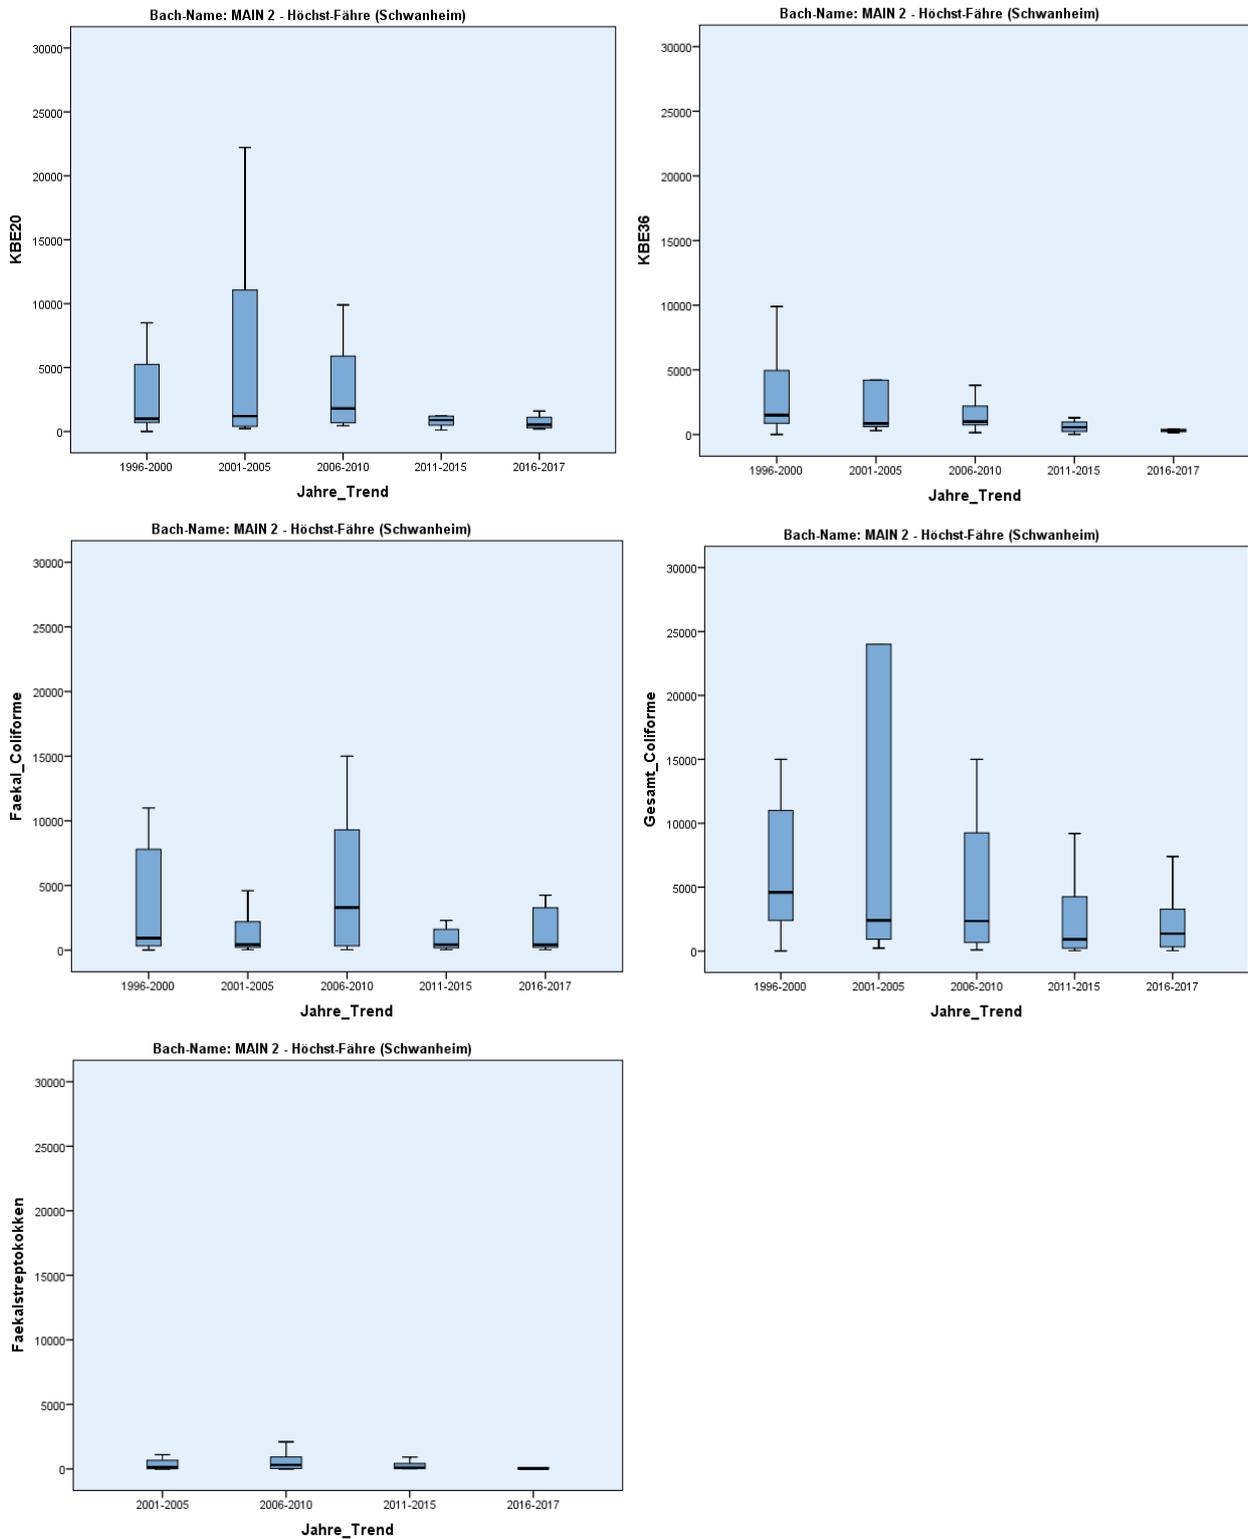
Abbildung 10: Main bei Höchster Fährre (Main 2): Ergebnisse der Untersuchungen auf KBE 20°C, KBE 36°C, Fäkal- und Gesamt-Coliforme sowie Fäkal-Streptokokken im zeitlichen Trend (angegeben in 5-Jahreszeiträumen, Erreger/100 ml)

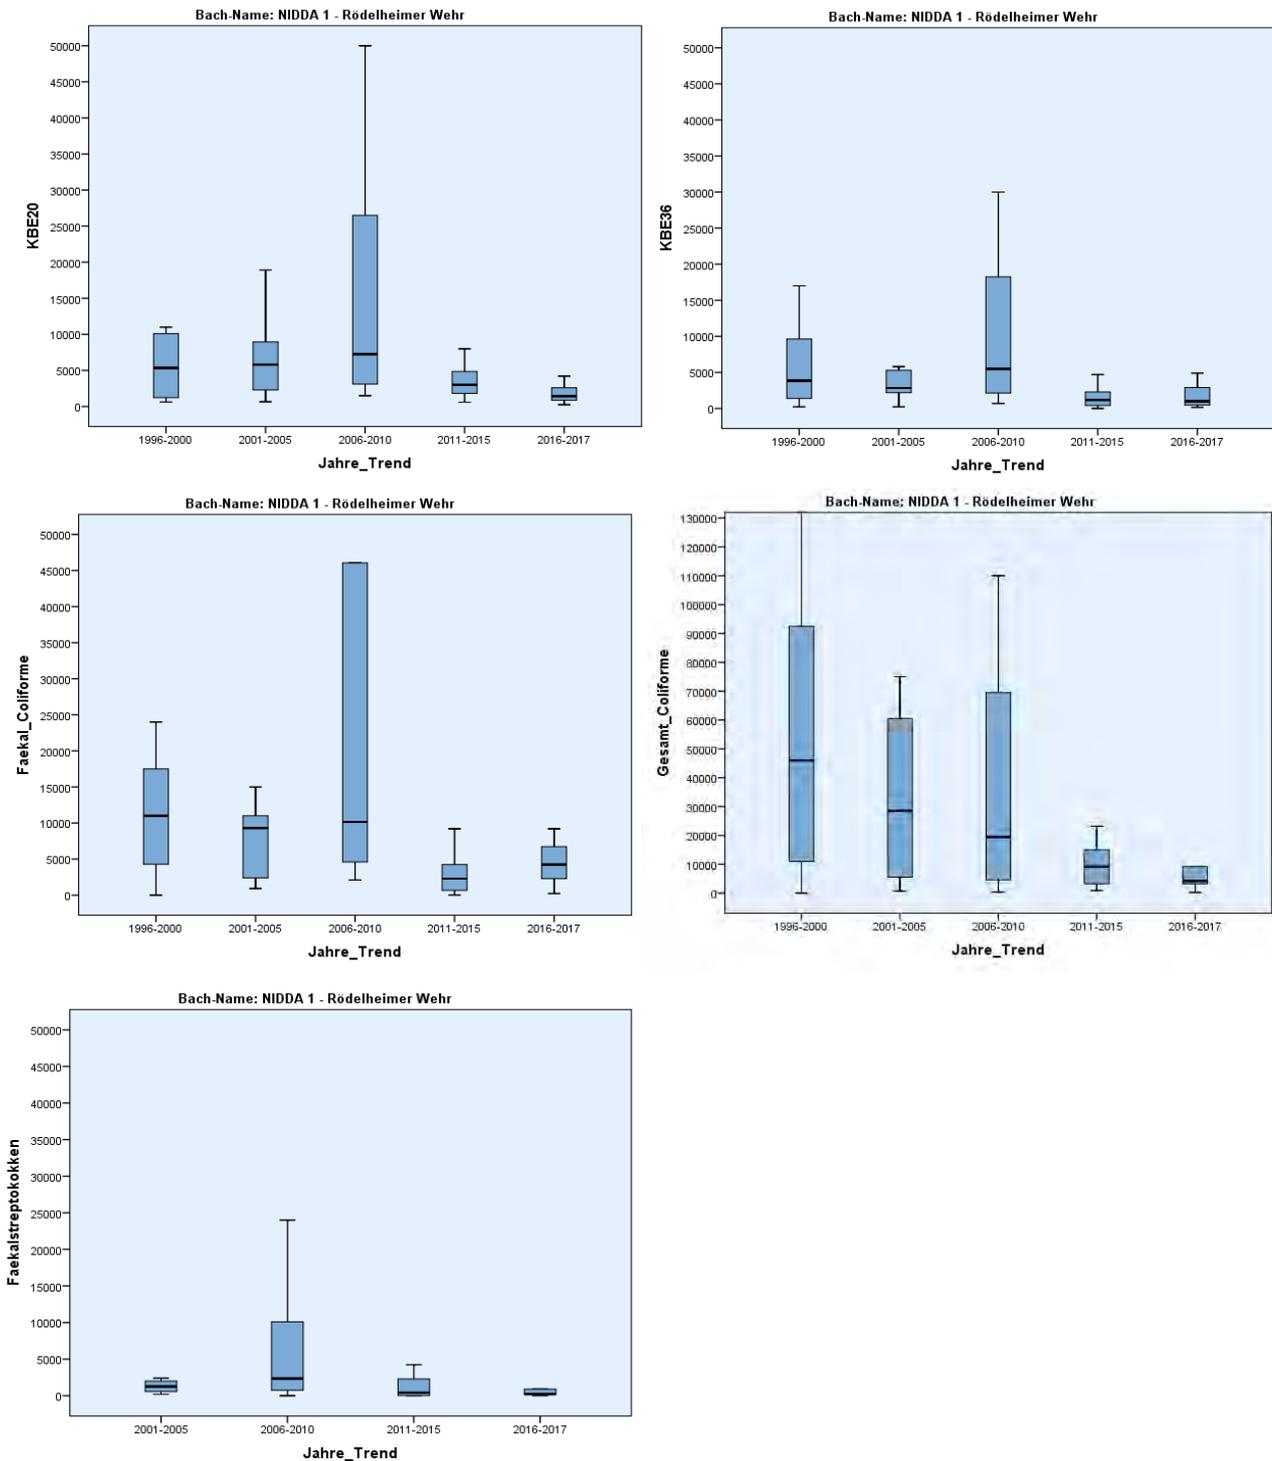
Abbildung 11: Nidda am Rödelheimer Wehr (Nidda 1): Ergebnisse der Untersuchungen auf KBE 20°C, KBE 36°C, Fäkal- und Gesamt-Coliforme sowie Fäkal-Streptokokken im zeitlichen Trend (angegeben in 5-Jahreszeiträumen, Erreger/100 ml)

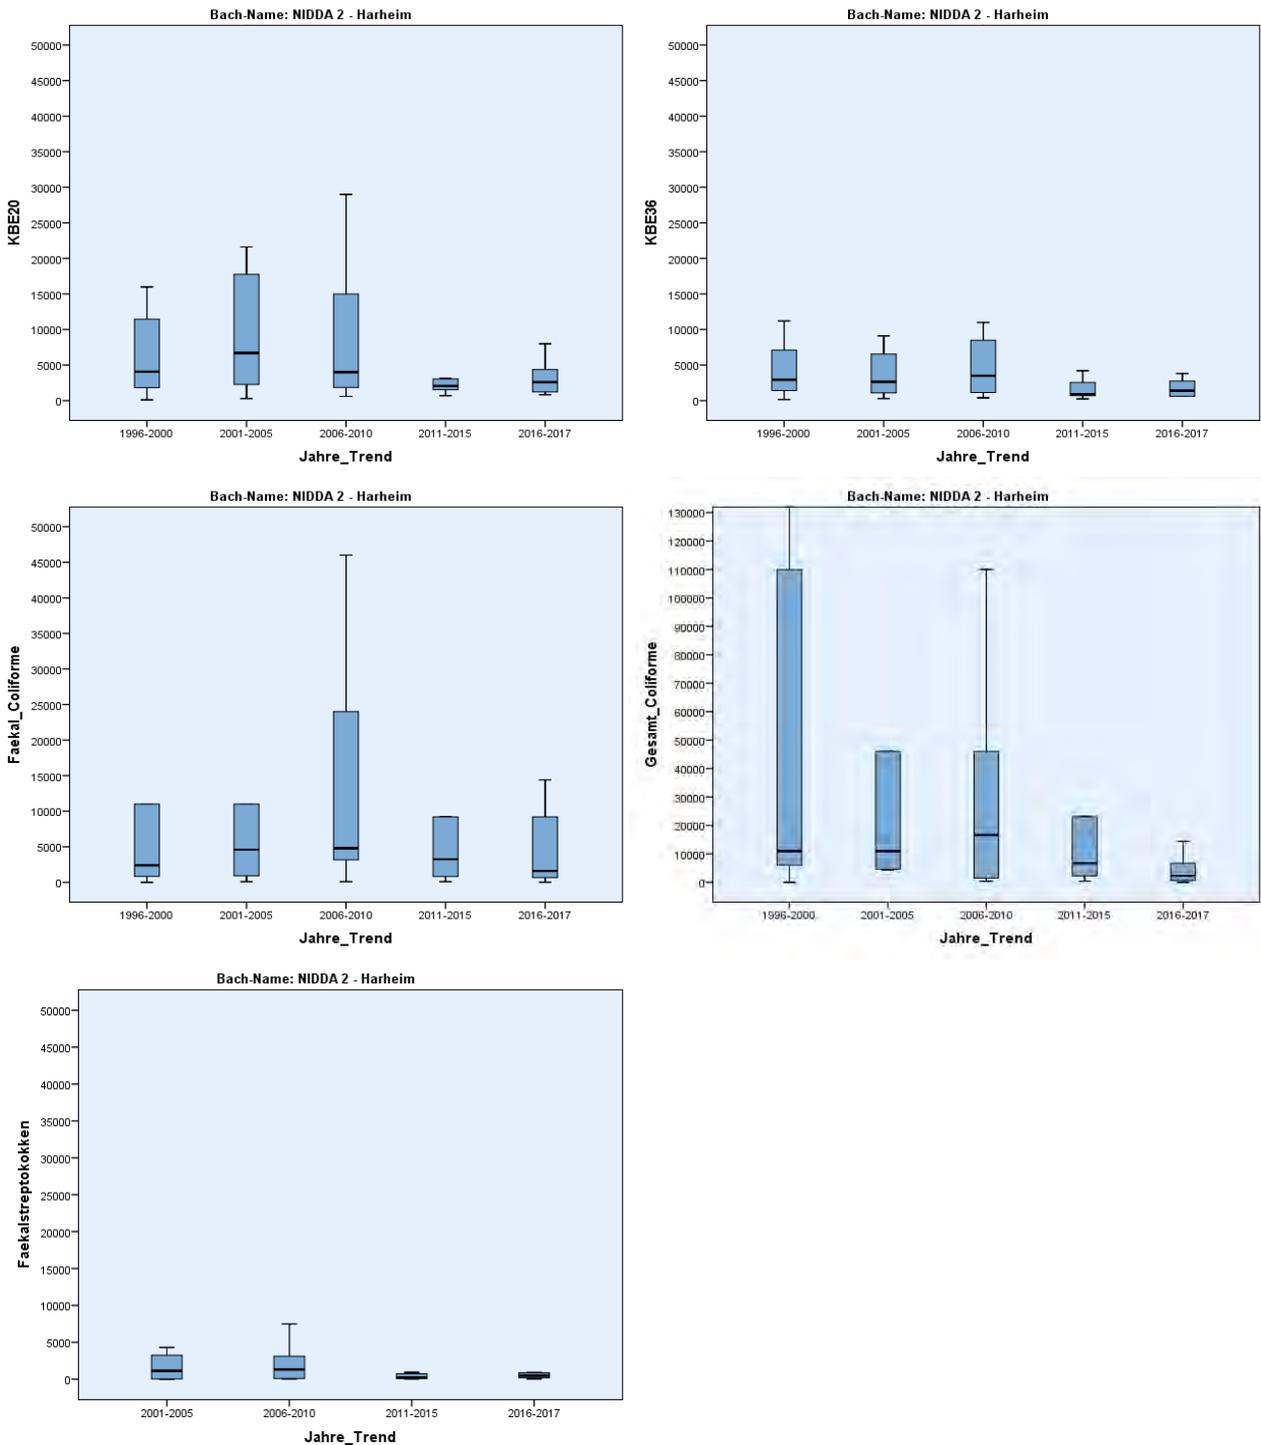
Abbildung 12: Nidda bei Harheim (Nidda 2): Ergebnisse der Untersuchungen auf KBE 20°C, KBE 36°C, Fäkal- und Gesamt-Coliforme sowie Fäkal-Streptokokken im zeitlichen Trend (angegeben in 5-Jahreszeiträumen, Erreger/100 ml)

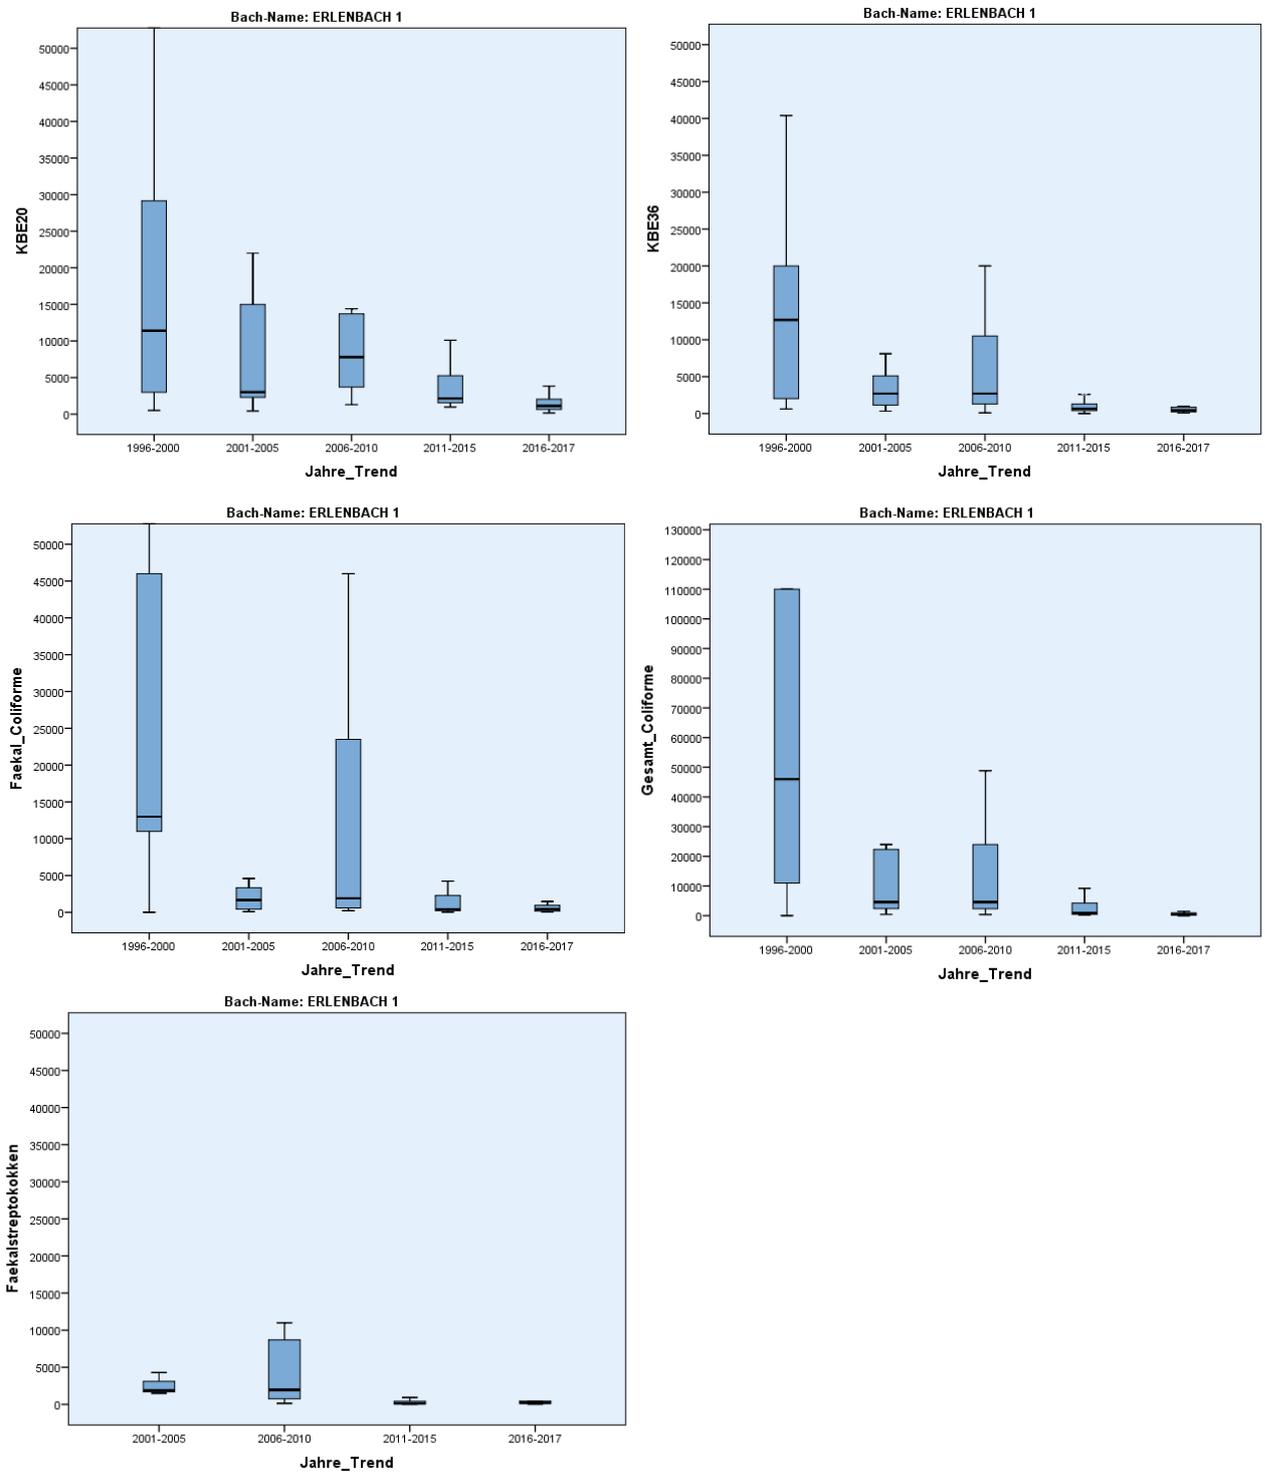
Abbildung 13: Erlenbach vor der Abwasser-Reinigungs-Anlage (Erlenbach 1): Ergebnisse der Untersuchungen auf KBE 20°C, KBE 36°C, Fäkal- und Gesamt-Coliforme sowie Fäkal-Streptokokken im zeitlichen Trend (angegeben in 5-Jahreszeiträumen, Erreger/100 ml)

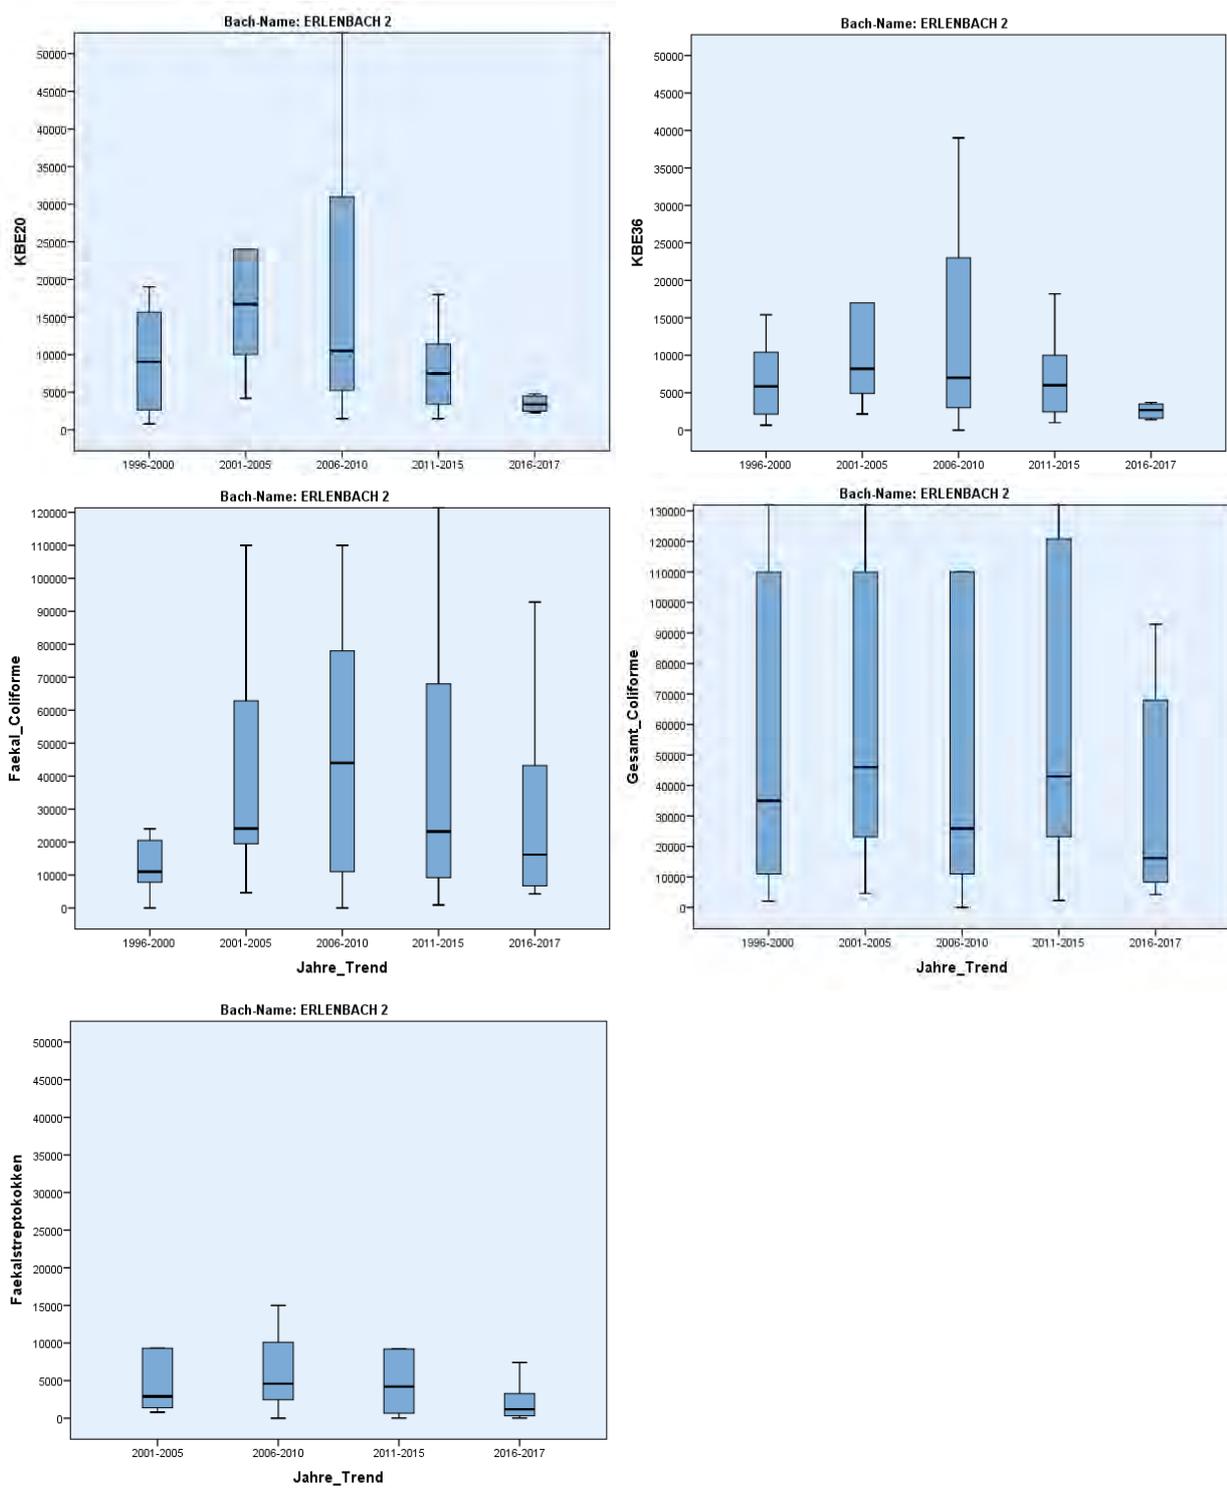
Abbildung 14: Erlenbach direkt nach der Abwasser-Reinigungs-Anlage (Erlenbach 2): Ergebnisse der Untersuchungen auf KBE 20°Grad, KBE 36°Grad, Fäkal- und Gesamt-Coliforme sowie Fäkal-Streptokokken im zeitlichen Trend (angegeben in 5-Jahreszeiträumen, Erreger/100 ml)
