Oberflächengewässer in Frankfurt am Main 1996 – 2017

Bericht zur hygienischen Qualität

Stadt Frankfurt am Main

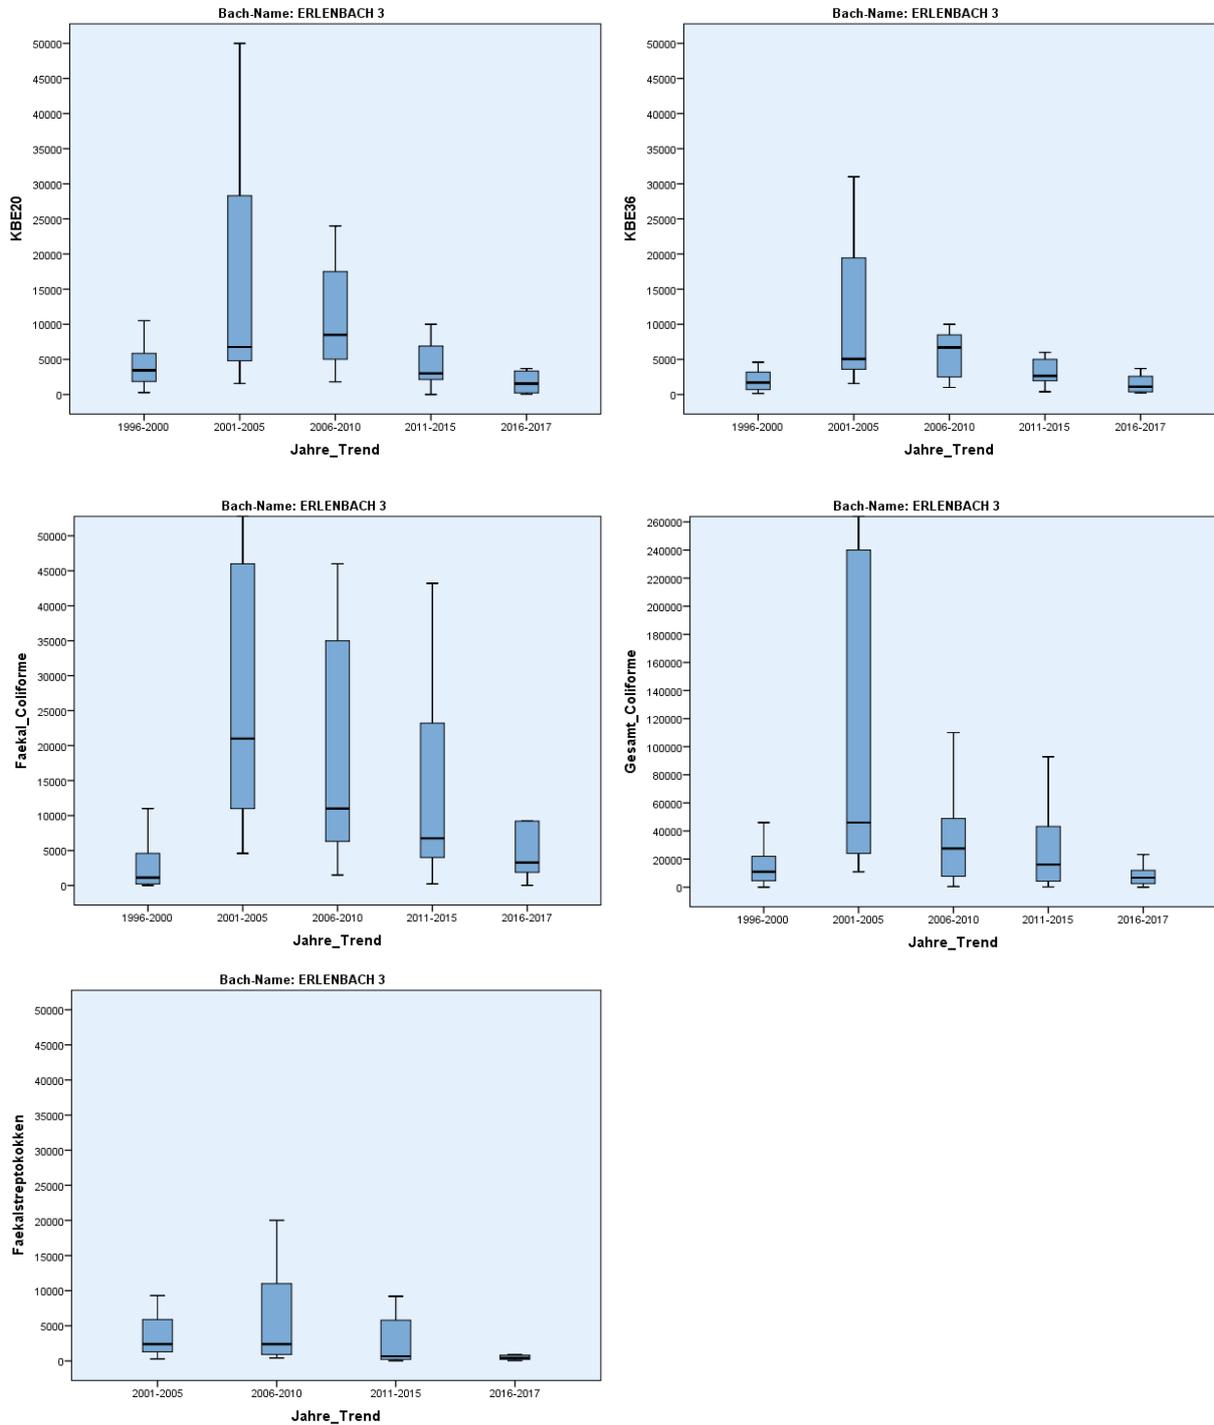
**Abbildung 15: Erlenbach 1000 m nach der Abwasser-Reinigungs-Anlage (Erlenbach 3):
Ergebnisse der Untersuchungen auf KBE 20°Grad, KBE 36°Grad, Fäkal- und
Gesamt-Coliforme sowie Fäkal-Streptokokken im zeitlichen Trend (angegeben in
5-Jahreszeiträumen, Erreger/100 ml)**

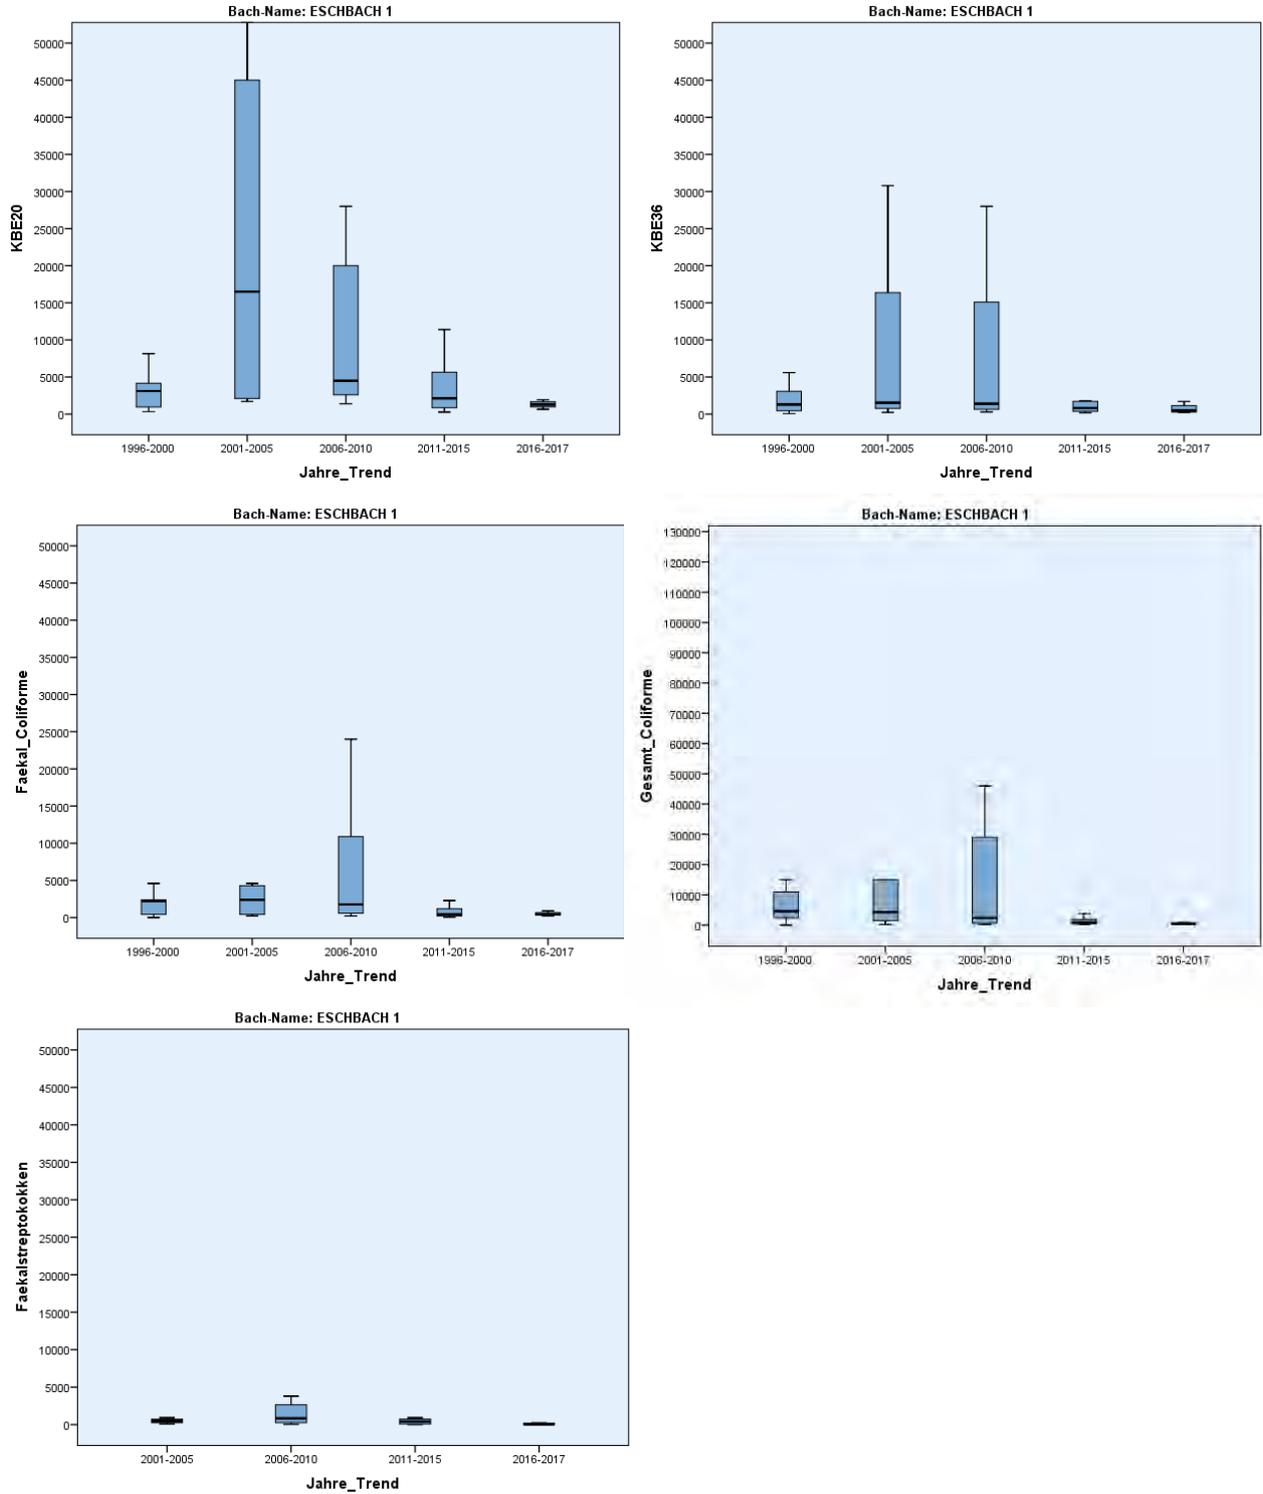
Abbildung 16: Eschbach vor der Abwasser-Reinigungs-Anlage (Eschbach 1): Ergebnisse der Untersuchungen auf KBE 20°C, KBE 36°C, Fäkal- und Gesamt-Coliforme sowie Fäkal-Streptokokken im zeitlichen Trend (angegeben in 5-Jahreszeiträumen, Erreger/100 ml)

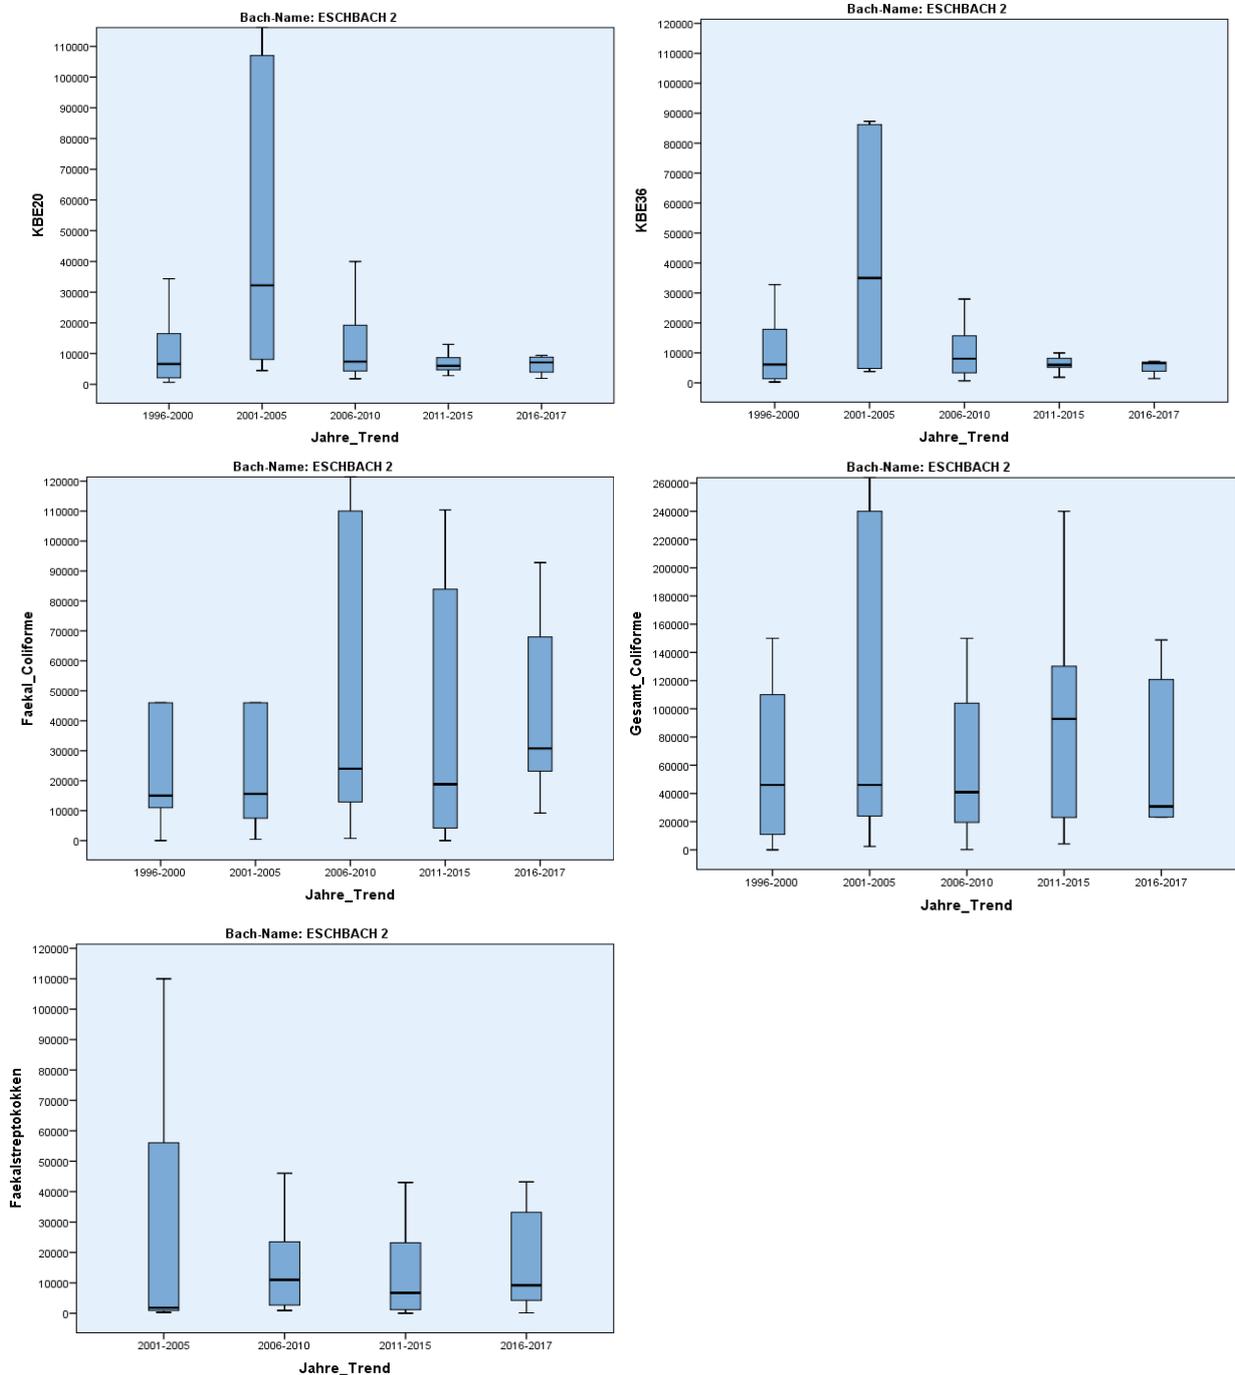
Abbildung 17: Eschbach direkt nach der Abwasser-Reinigungs-Anlage (Eschbach 2): Ergebnisse der Untersuchungen auf KBE 20°C, KBE 36°C, Fäkal- und Gesamt-Coliforme sowie Fäkal-Streptokokken im zeitlichen Trend (angegeben in 5-Jahreszeiträumen, Erreger/100 ml)

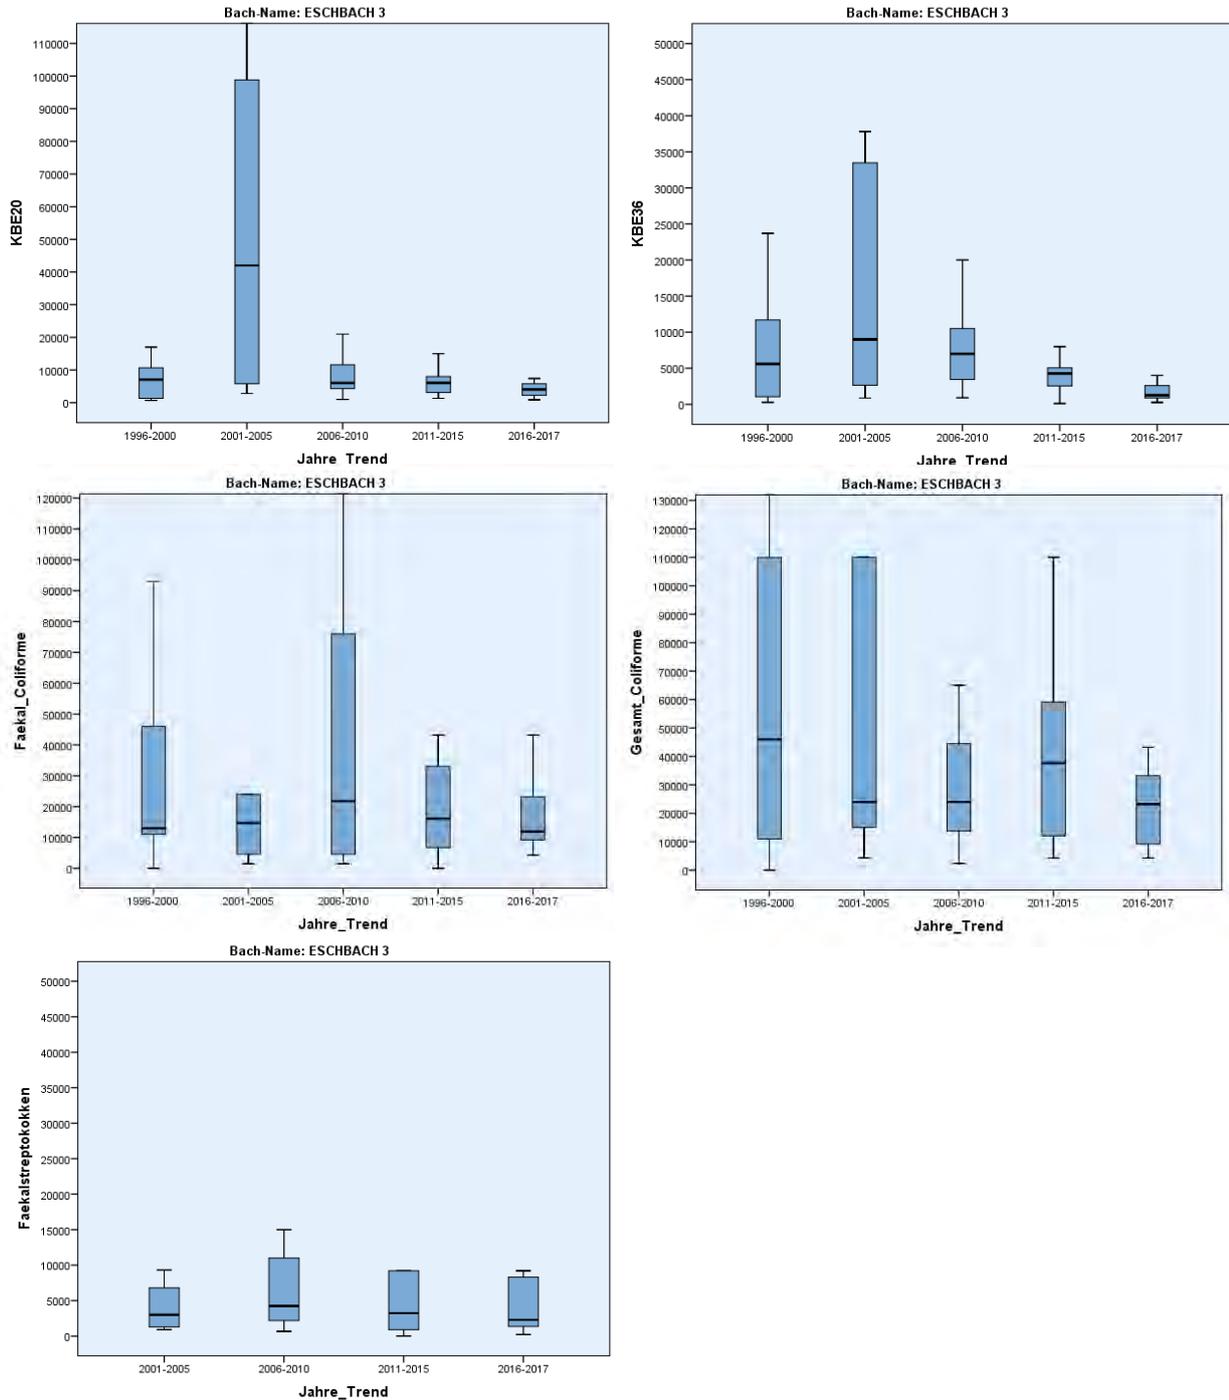
**Abbildung 18: Eschbach 1000 m nach der Abwasser-Reinigungs-Anlage (Eschbach 3):
Ergebnisse der Untersuchungen auf KBE 20°C, KBE 36°C, Fäkal- und Gesamt-
Coliforme sowie Fäkal-Streptokokken im zeitlichen Trend (angegeben in 5-
Jahreszeiträumen, Erreger/100 ml)**

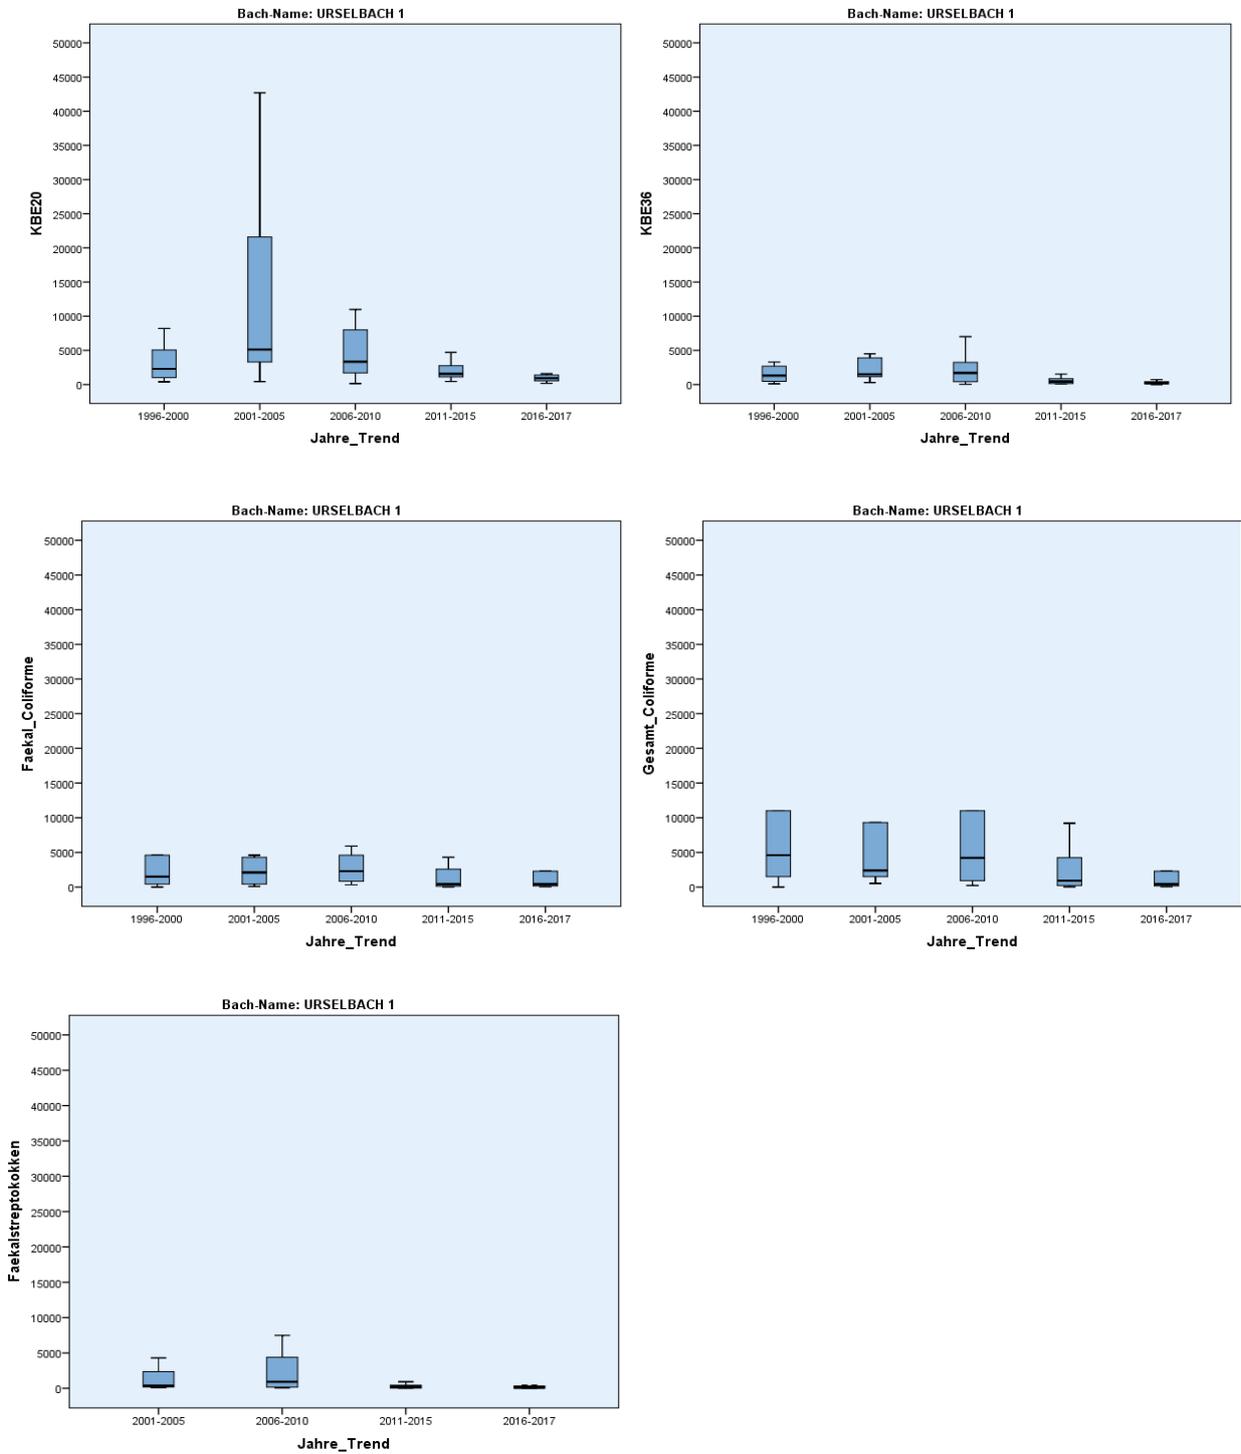
Abbildung 19: Urselbach vor der Abwasser-Reinigungs-Anlage (Urselbach 1): Ergebnisse der Untersuchungen auf KBE 20°C, KBE 36°C, Fäkal- und Gesamt-Coliforme sowie Fäkal-Streptokokken im zeitlichen Trend (angegeben in 5-Jahreszeiträumen, Erreger/100 ml)

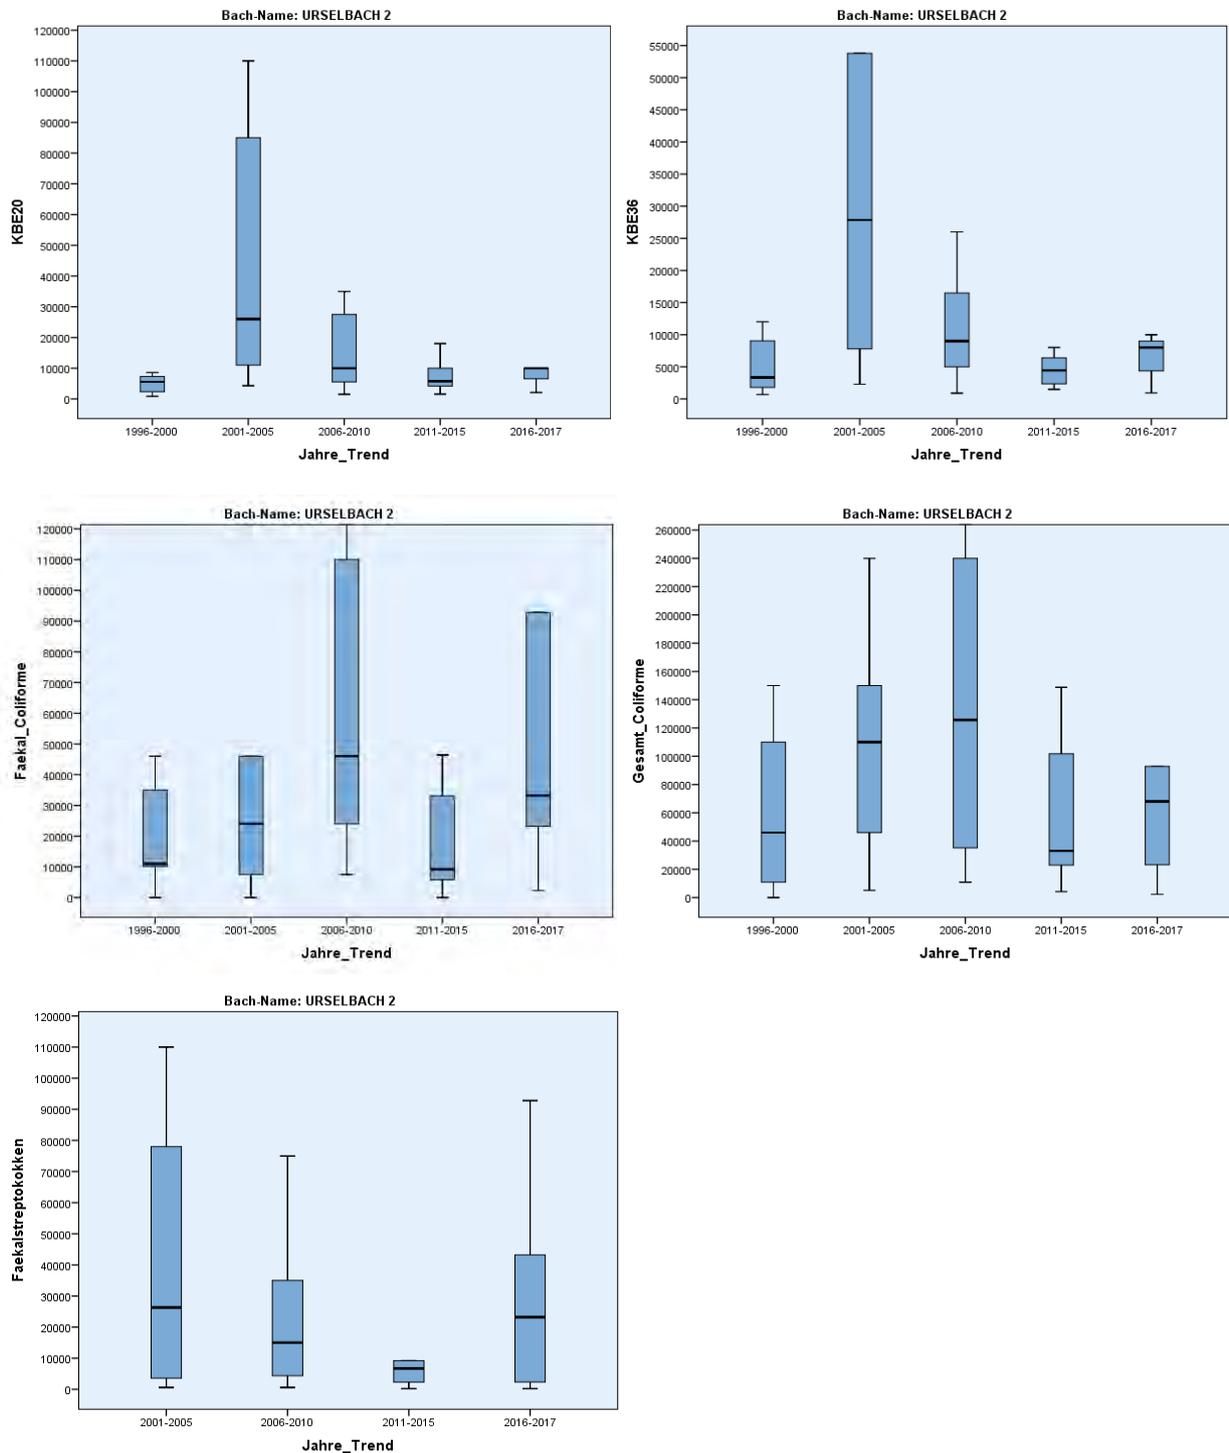
Abbildung 20: Urselbach direkt nach der Abwasser-Reinigungs-Anlage (Urselbach 2): Ergebnisse der Untersuchungen auf KBE 20°Grad, KBE 36°Grad, Fäkal- und Gesamt-Coliforme sowie Fäkal-Streptokokken im zeitlichen Trend (angegeben in 5-Jahreszeiträumen, Erreger/100 ml)

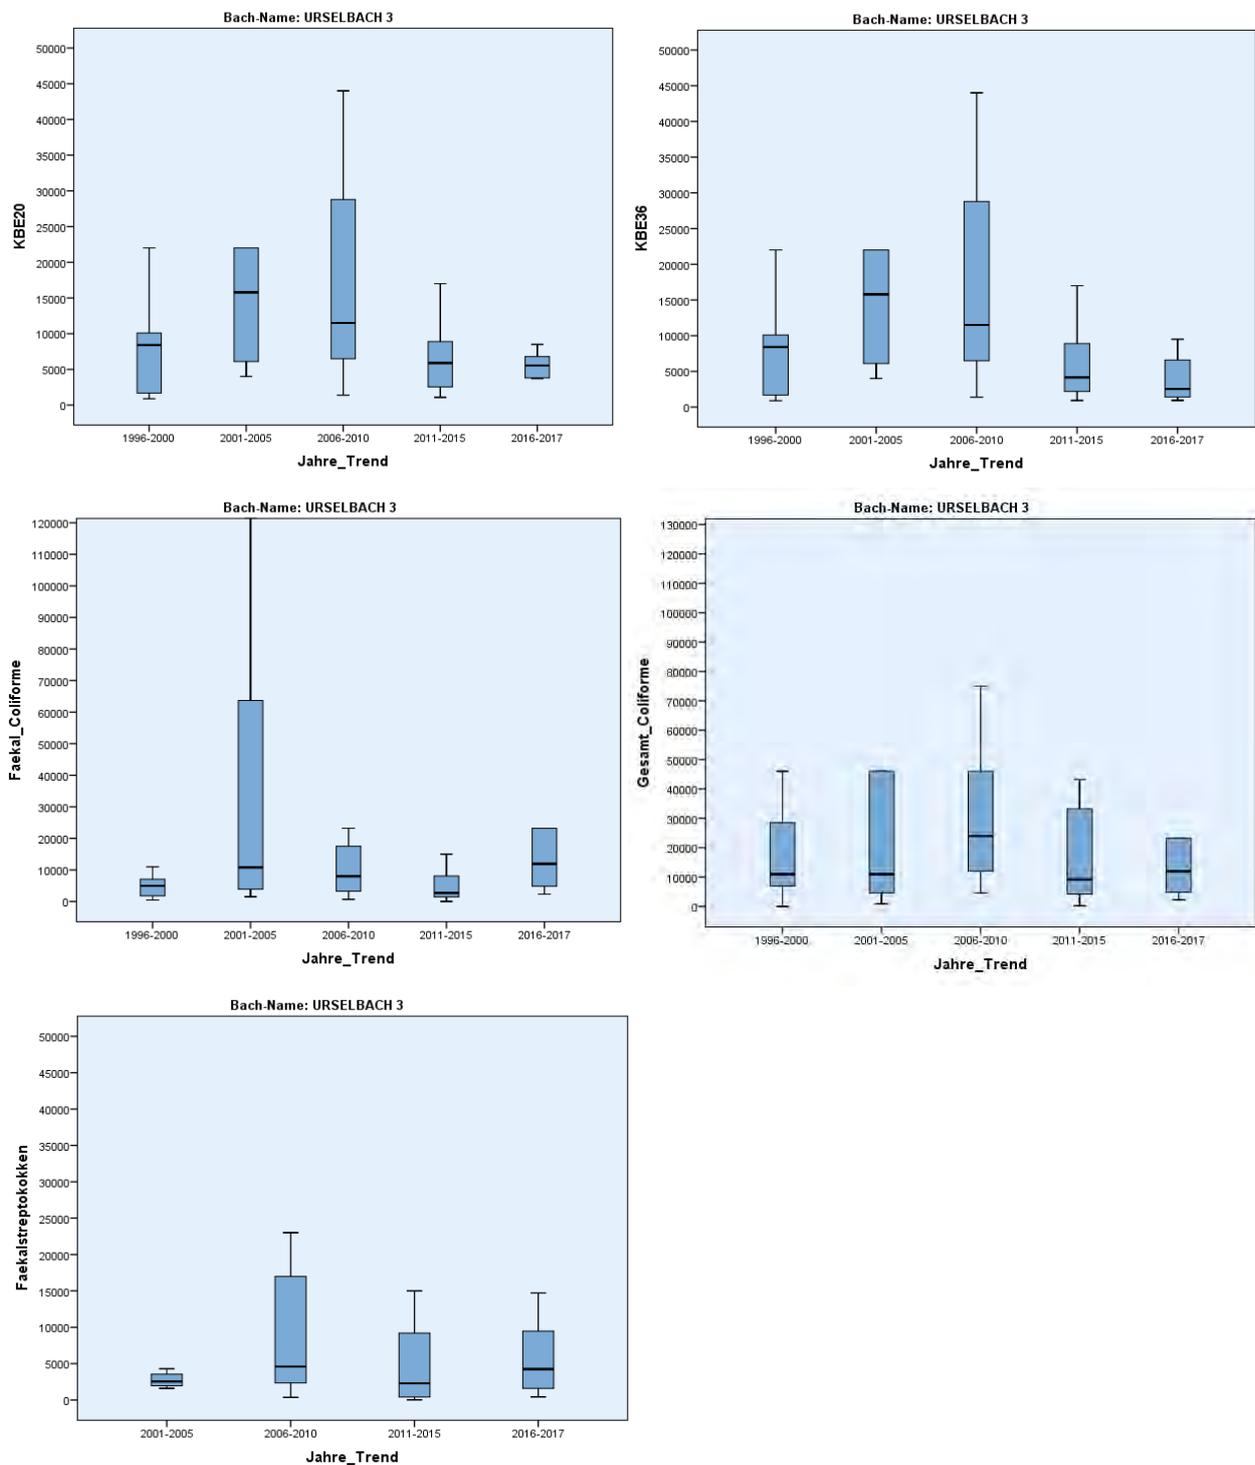
**Abbildung 21: Urselbach 1250 m nach der Abwasser-Reinigungs-Anlage (Urselbach 3):
 Ergebnisse der Untersuchungen auf KBE 20°Grad, KBE 36°Grad, Fäkal- und
 Gesamt-Coliforme sowie Fäkal-Streptokokken im zeitlichen Trend (angegeben in
 5-Jahreszeiträumen, Erreger/100 ml)**

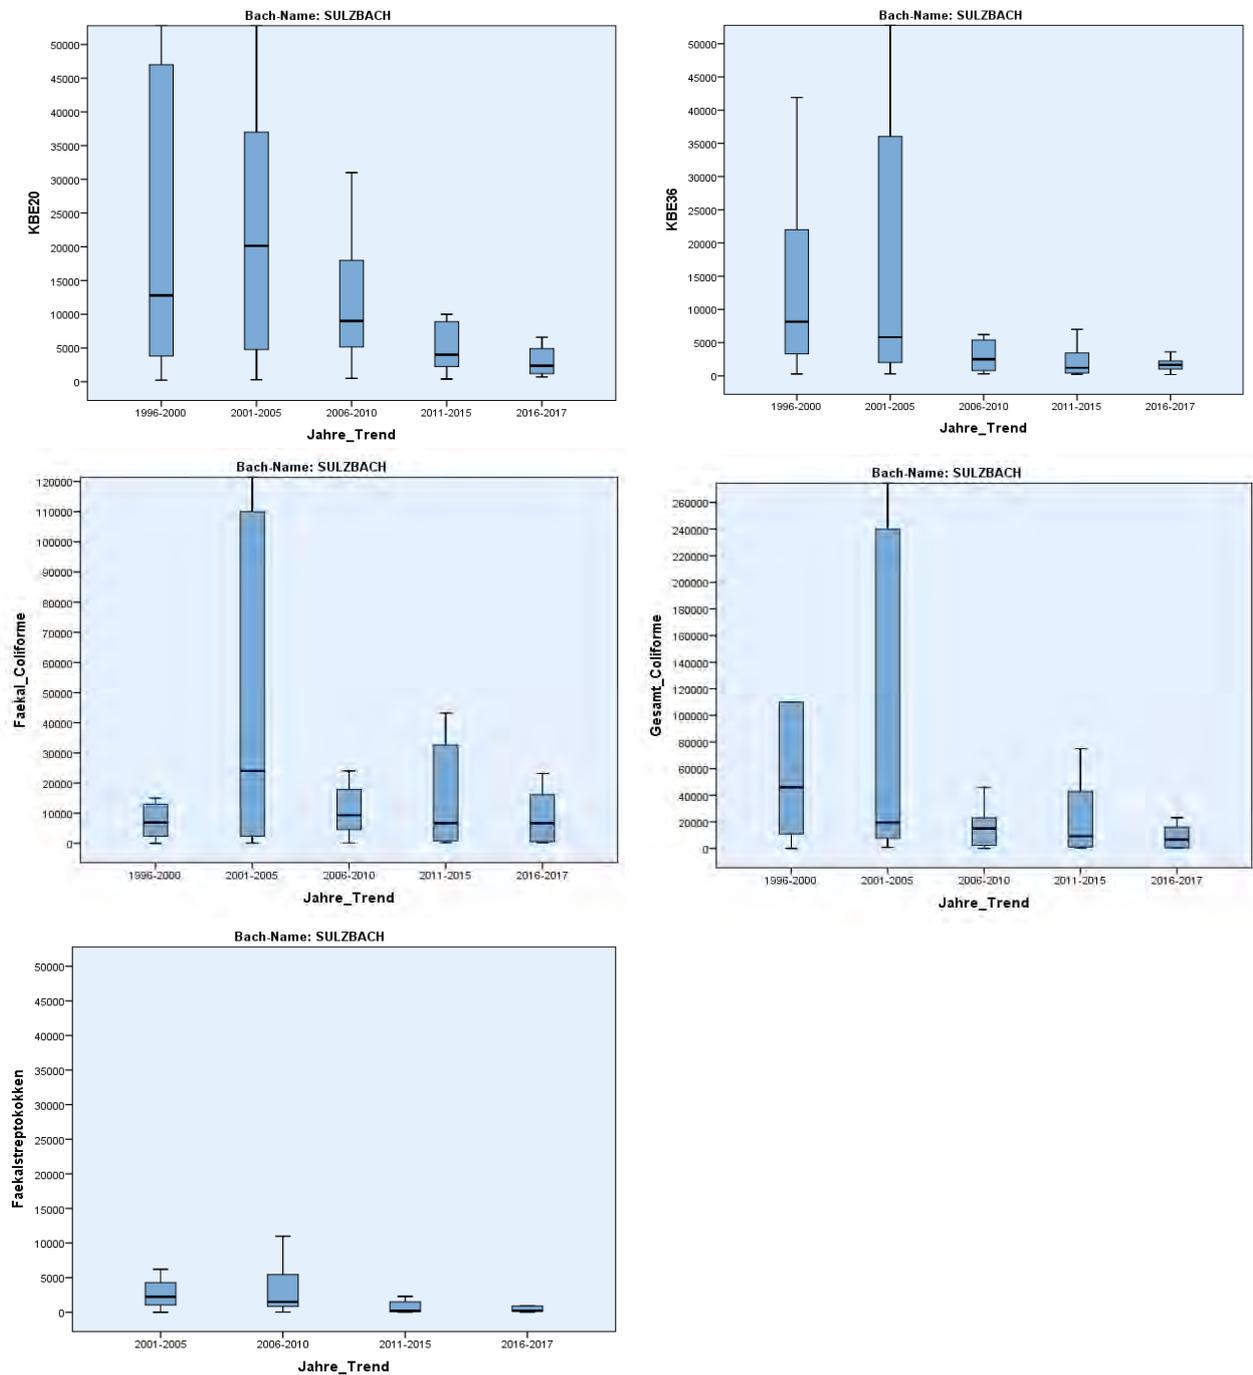
Abbildung 22: Sulzbach: Ergebnisse der Untersuchungen auf KBE 20°C, KBE 36°C, Fäkal- und Gesamt-Coliforme sowie Fäkal-Streptokokken im zeitlichen Trend (angegeben in 5-Jahreszeiträumen, Erreger/100 ml)

Die Eignungsklasse 3 für die Bewässerung mit Sulzbachwasser kann gerade noch so aufgezeigt werden, wobei (ausgehend von den E. coli-Nachweisen) eine Tendenz zur Verschlechterung in Richtung Eignungsklasse 4 zu sehen ist (s. Tabelle 8). D. h. Schulsportplätze, öffentliche Parkanlagen, Freiland- und Gewächshauskulturen für den Rohverzehr sollten mit diesem Wasser nicht beregnet werden. Bei der Beregnung anderer Sportplätze ist durch Schutzmaßnahmen sicherzustellen, dass Personal und Öffentlichkeit keinen Schaden nehmen. Nicht zum Verzehr bestimmte Gewächshauskulturen, Freilandkulturen für den Rohverzehr bis Fruchtansatz, Gemüse bis zwei Wochen vor der Ernte, Obst und Gemüse zur Konservierung, Grünland bzw. Grünfütterpflanzen bis zwei Wochen vor dem Schnitt oder der Beweidung, alle anderen Freilandkulturen ohne Einschränkung können mit diesem Wasser beregnet werden.

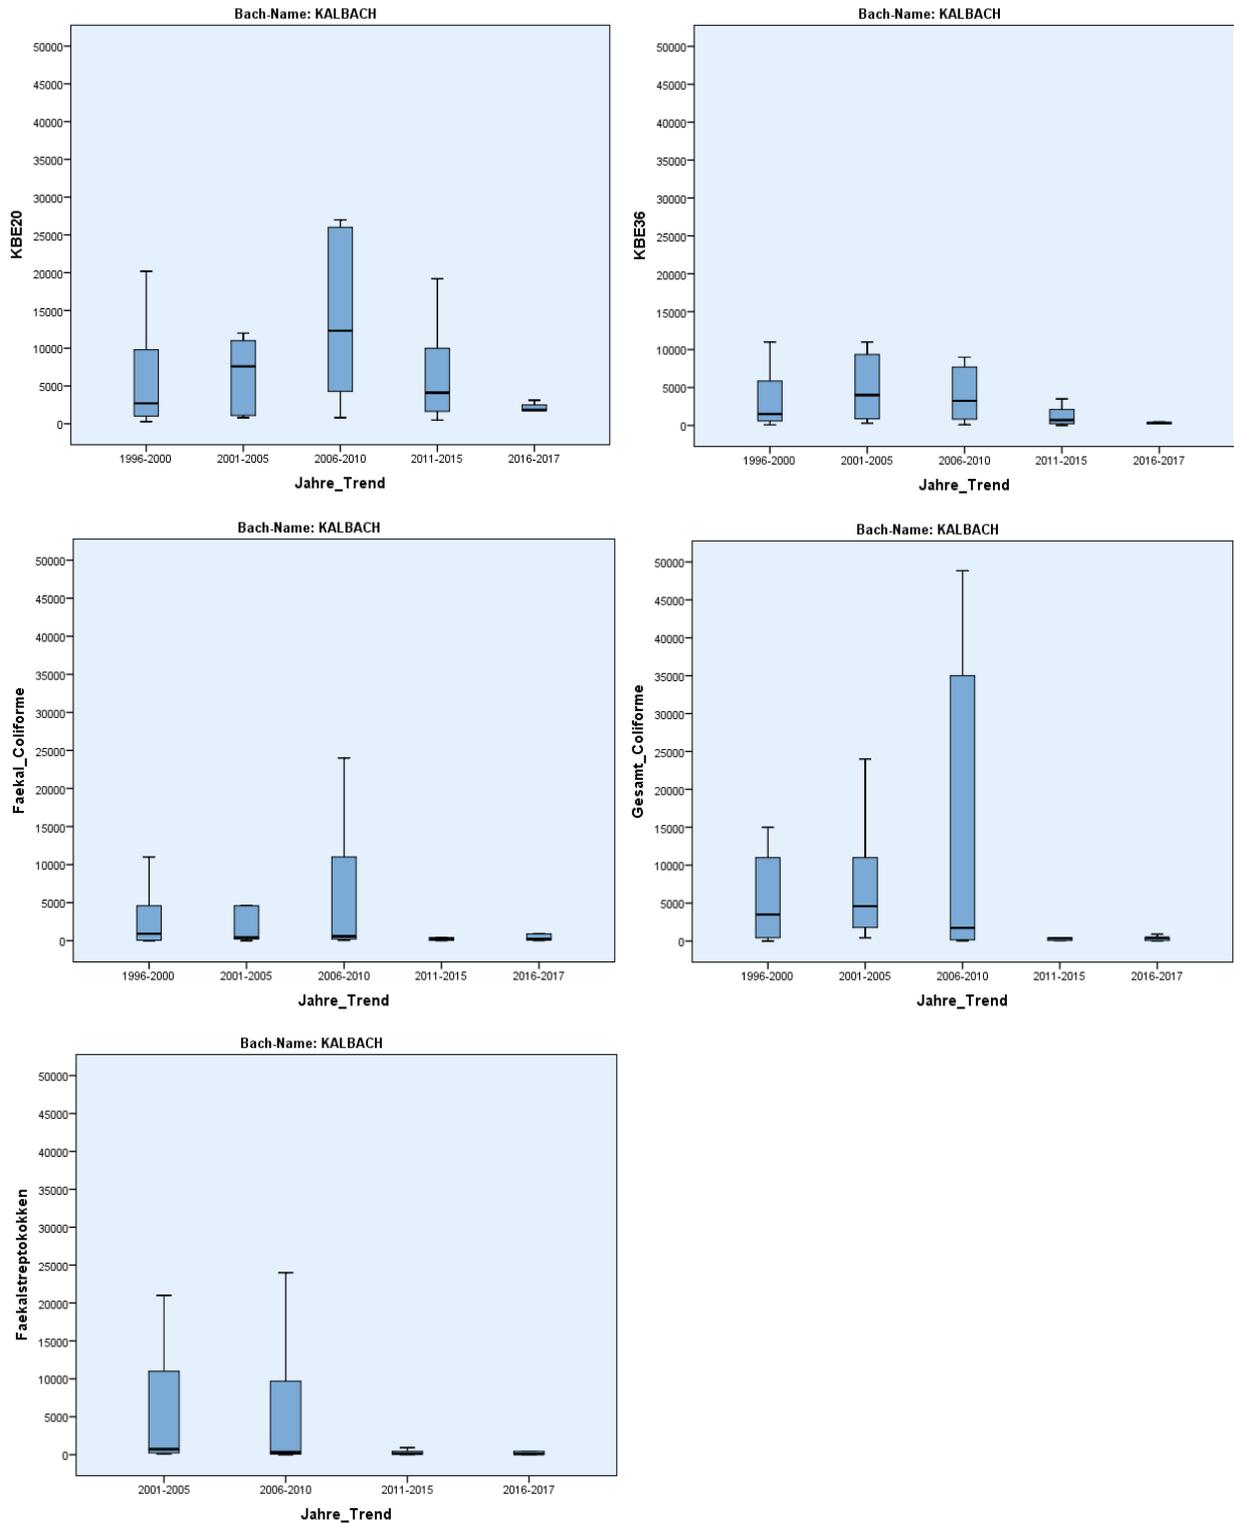
Abbildung 23: Sulzbach: Ergebnisse der Untersuchungen auf KBE 20°C, KBE 36°C, Fäkal- und Gesamt-Coliforme sowie Fäkal-Streptokokken im zeitlichen Trend (angegeben in 5-Jahreszeiträumen, Erreger/100 ml)

Das Wasser des Kalbachs kann in die Eignungskategorie 3 für das Bewässern eingeordnet werden, d. h. Schulsportplätze, öffentliche Parkanlagen, Freiland- und Gewächshauskulturen für den Rohverzehr sollten mit diesem Wasser nicht beregnet werden. Bei der Beregnung anderer Sportplätze ist durch Schutzmaßnahmen sicherzustellen, dass Personal und Öffentlichkeit keinen Schaden nehmen. Nicht zum Verzehr bestimmte Gewächshauskulturen, Freilandkulturen für den Rohverzehr bis Fruchtansatz, Gemüse bis zwei Wochen vor der Ernte, Obst und Gemüse zur Konservierung, Grünland bzw. Grünfütterpflanzen bis zwei Wochen vor dem Schnitt oder der Beweidung, alle anderen Freilandkulturen ohne Einschränkung können mit diesem Wasser beregnet werden (s. Tabelle 1 und Tabelle 8).

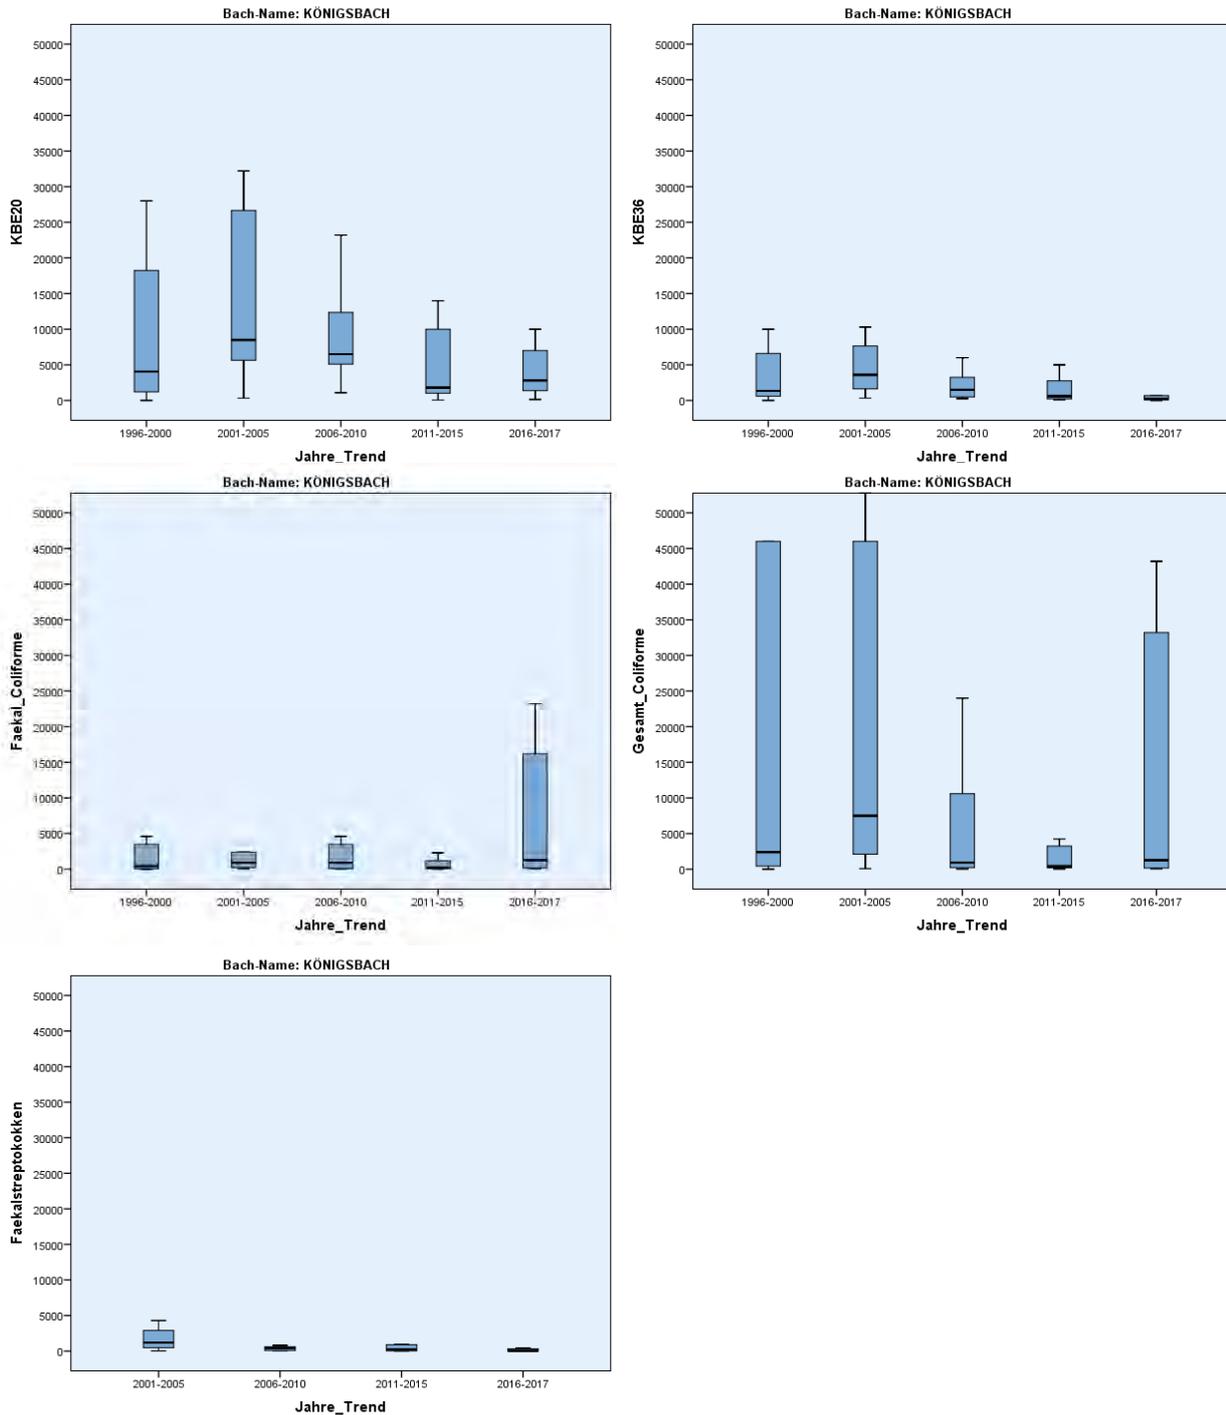
Abbildung 24: Königsbach: Ergebnisse der Untersuchungen auf KBE 20°C, KBE 36°C, Fäkal- und Gesamt-Coliforme sowie Fäkal-Streptokokken im zeitlichen Trend (angegeben in 5-Jahreszeiträumen, Erreger/100 ml)

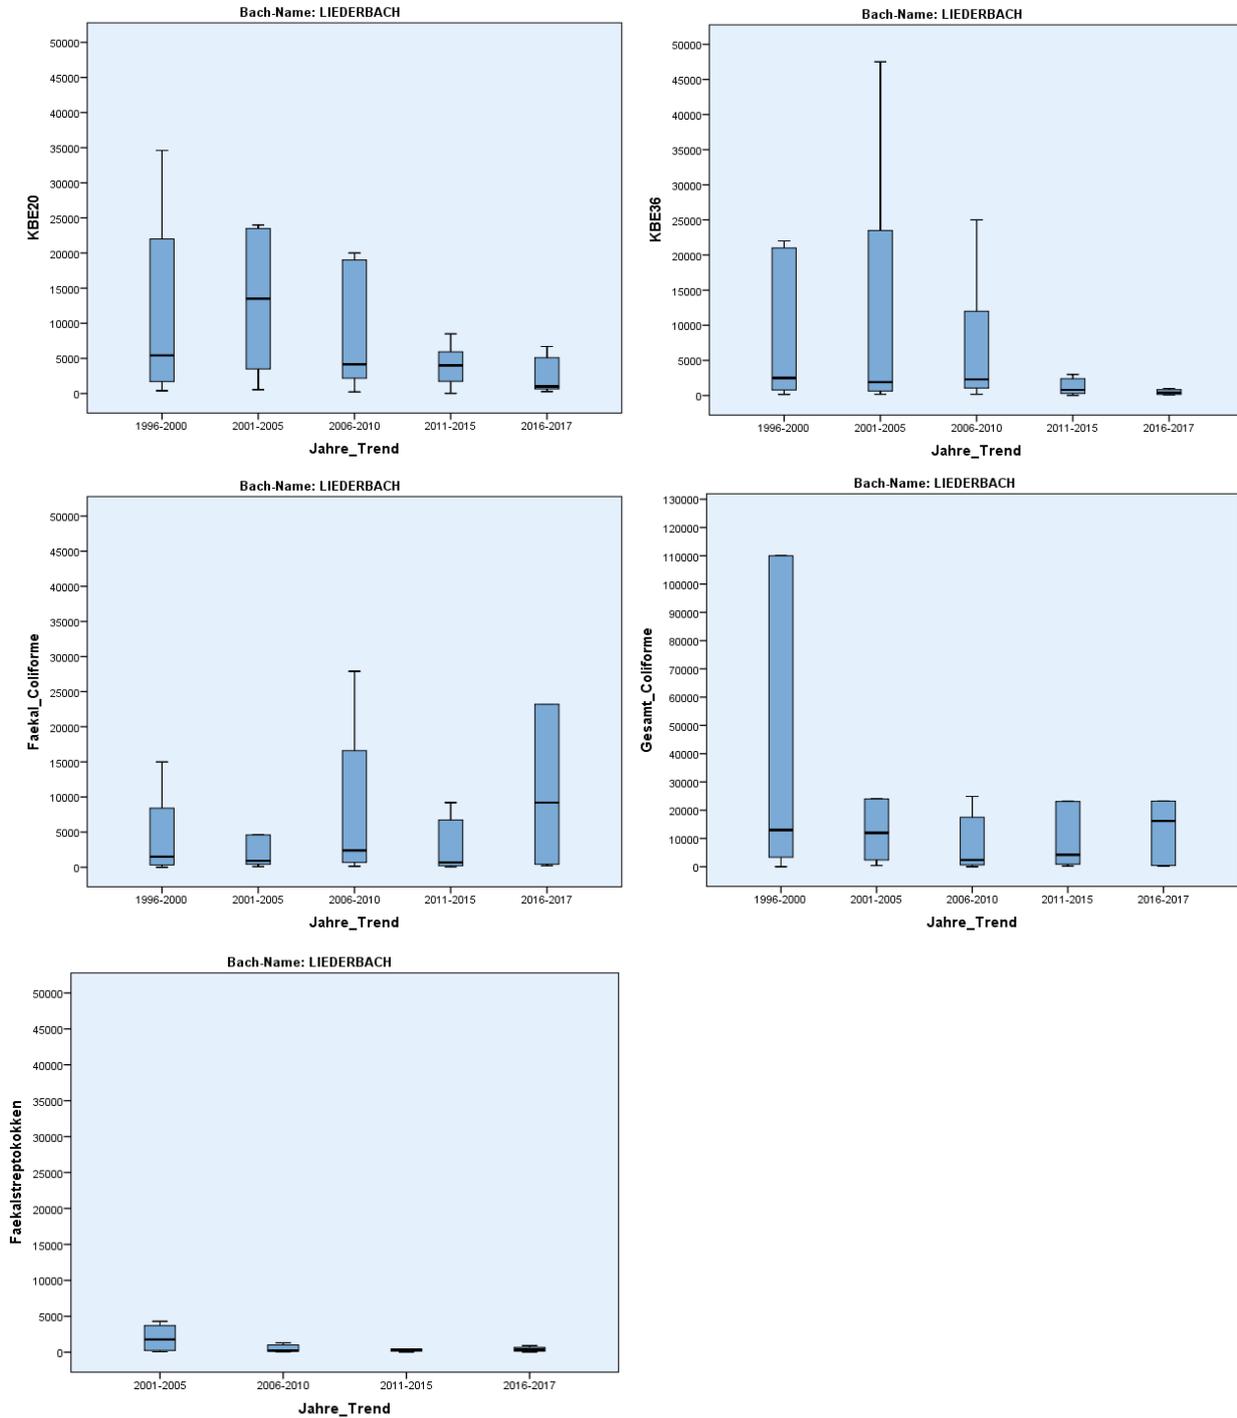
Abbildung 25: Liederbach: Ergebnisse der Untersuchungen auf KBE 20°C, KBE 36°C, Fäkal- und Gesamt-Coliforme sowie Fäkal-Streptokokken im zeitlichen Trend (angegeben in 5-Jahreszeiträumen, Erreger/100 ml)

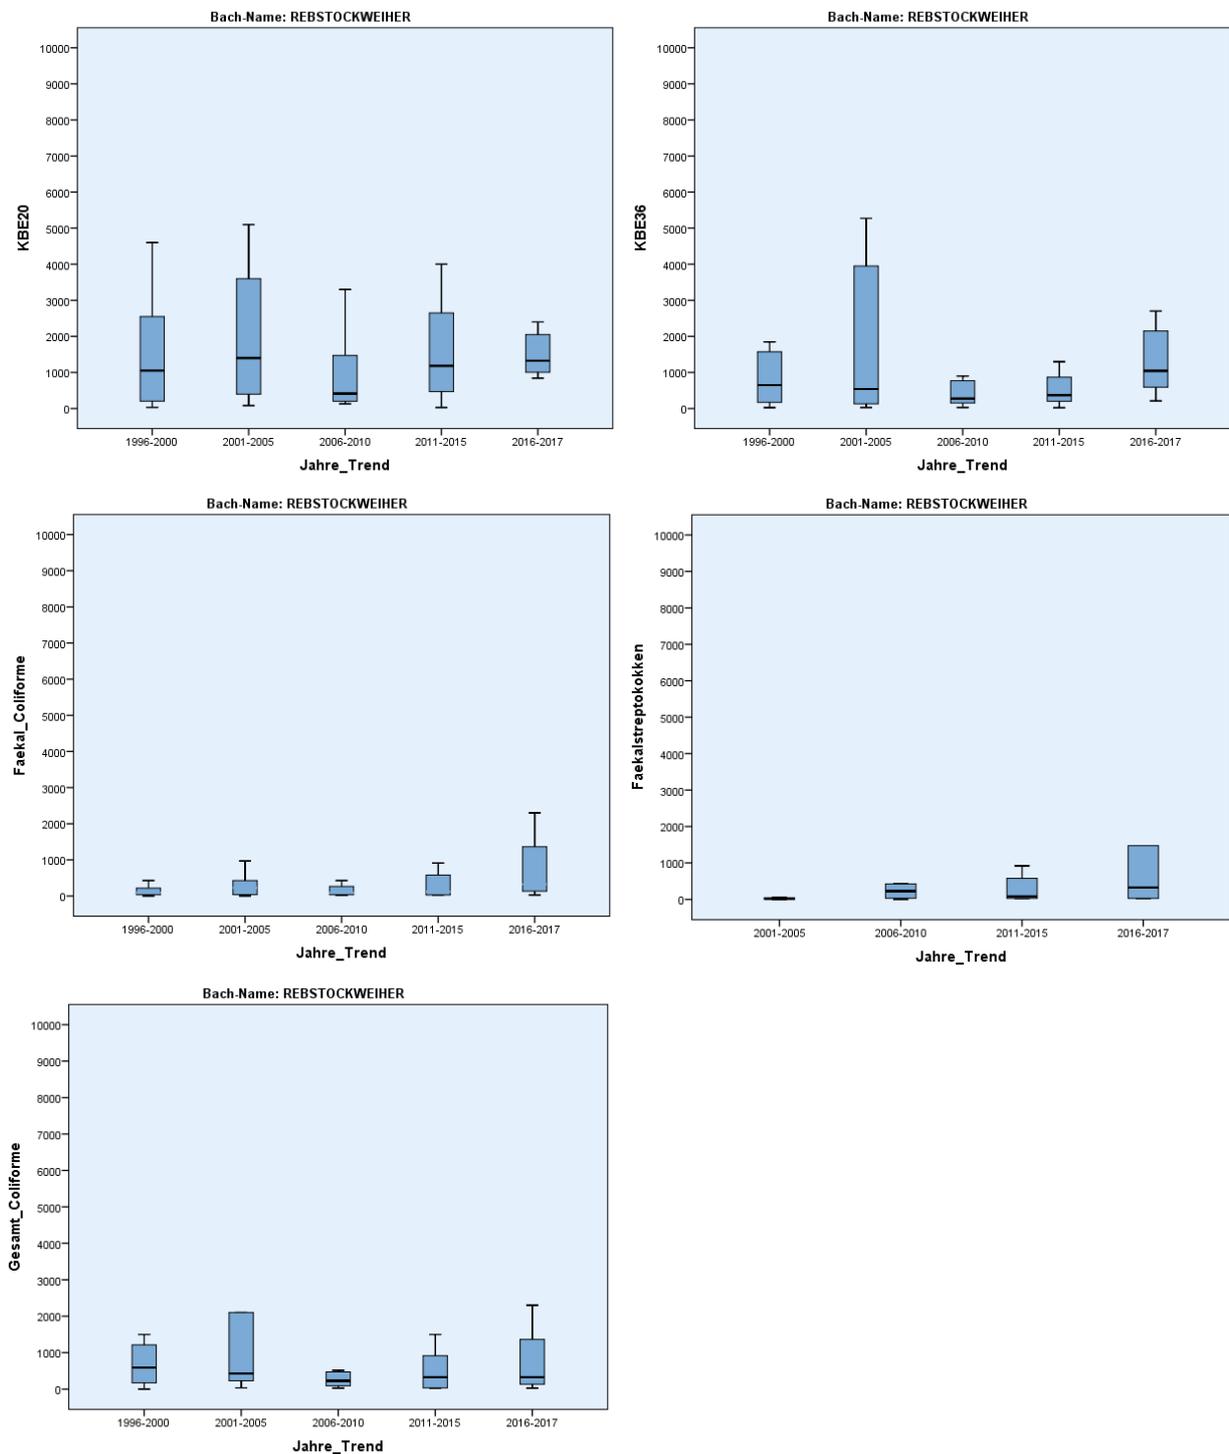
Abbildung 26: Rebstockweiher: Ergebnisse der Untersuchungen auf KBE 20°C, KBE 36°C, Fäkal- und Gesamt-Coliforme sowie Fäkal-Streptokokken im zeitlichen Trend (angegeben in 5-Jahreszeiträumen, Erreger/100 ml)
