Oberflächengewässer in Frankfurt am Main 1996 – 2017

Bericht zur hygienischen Qualität

Stadt Frankfurt am Main

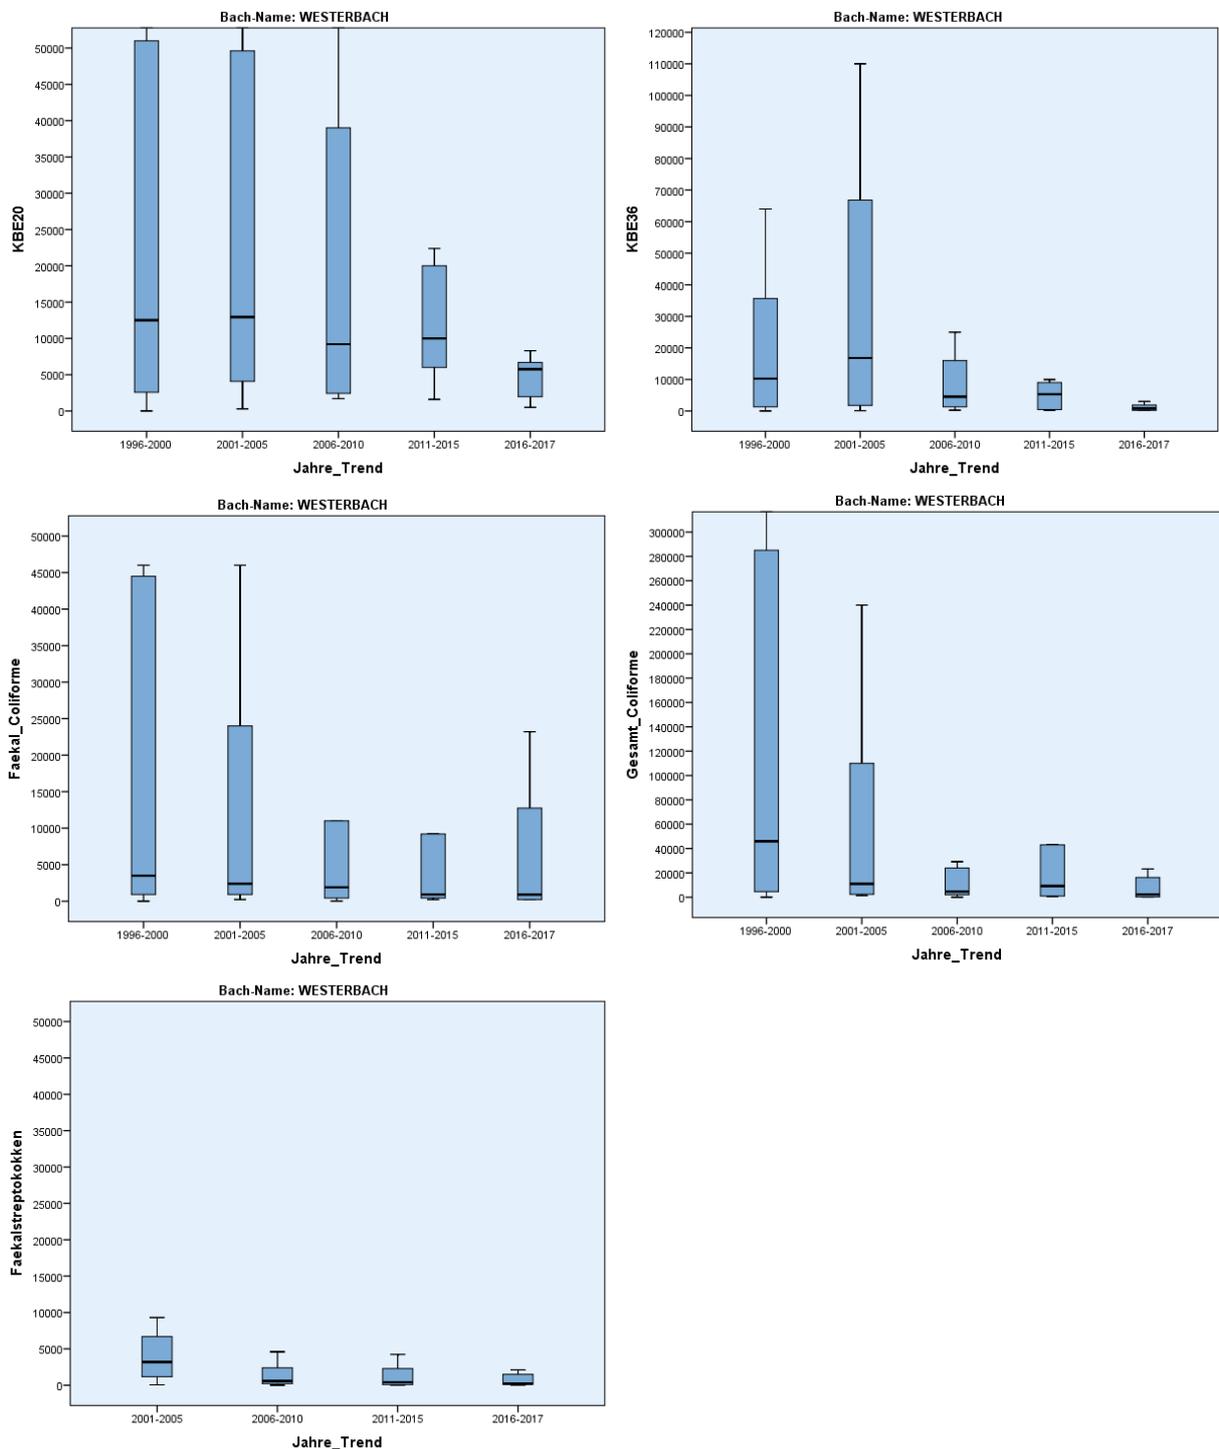
Abbildung 27: Westerbach: Ergebnisse der Untersuchungen auf KBE 20°C, KBE 36°C, Fäkal- und Gesamt-Coliforme sowie Fäkal-Streptokokken im zeitlichen Trend (angegeben in 5-Jahreszeiträumen, Erreger/100 ml)
